Grupo de Estudo de Geração Hidráulica-GGH

Soluções diferenciadas para reparo de núcleo e enrolamento de grandes máquinas síncronas, após uma falta com significativo dano

MAURO UEMORI(1); EDSON ALVES(1); MICHEL SPIRIDON(1);
GE(1);

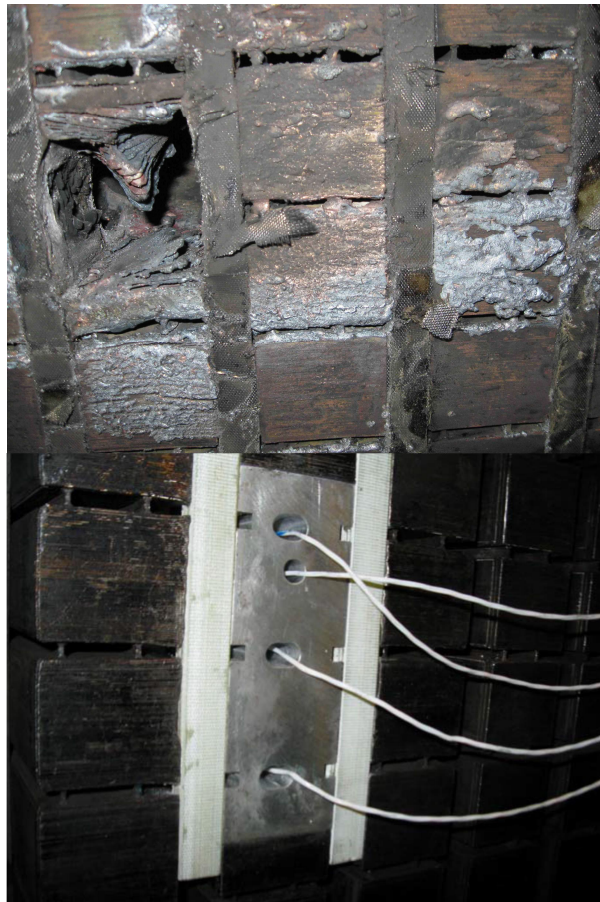
Como último caso considerado, temos o reparo cosmético onde se elimina a(s) parte(s) danificada(s) do núcleo (segmentos de laminas em curto-circuito), que podem causar aquecimento localizado. O reparo cosmético é utilizado quando o dano é localizado e de pequena extensão. O reparo é necessário para se evitar que o aquecimento localizado progressivamente afete o enrolamento e núcleo, gerando uma falha significativa.

Figura 1 – Reparo Cosmético

O processo consiste em remover a área afetada, por se cortar as laminas. Um lixamento localizado e alinhamento das laminas também é feito. Se realiza um teste de El Cid, para determinar que não existe curto entre laminas e se houver um curto, um procedimento de eletro-erosão é usado para remover curto. Aplica-se uma resina de alta capilaridade e adiciona-se um inserto que age como componente cosmético (Ver Figura 1)

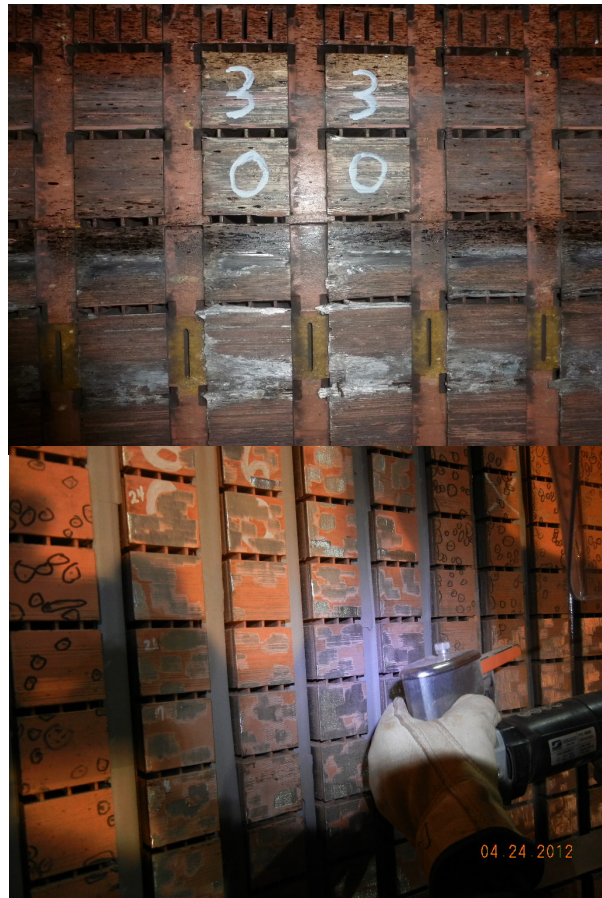
Dois suportes interpolares (em alumínio) se soltaram e provocaram contato rotor/estator. O núcleo foi fortemente contaminado por detritos de alumínio principalmente nos primeiros e últimos pacotes (superior e inferior). Aproximadamente 25% do núcleo foi danificado (~130 m², Ver Figura 2).

Figura 2 - Núcleo do estator: Inspeção visual e lixamento

Uma vez definido o método, iniciou-se o reparo completo do núcleo. Após o retrabalho, foi feito um ensaio de magnetização e constatou-se pontos quentes. Reparos localizados e El Cid foram realizados nestes locais e ensaios de magnetização foram repetidos. Este processo foi refeito até não ter mais pontos quentes (ponto onde a temperatura foi acima de 10 °C quando comparada com a área adjacente).

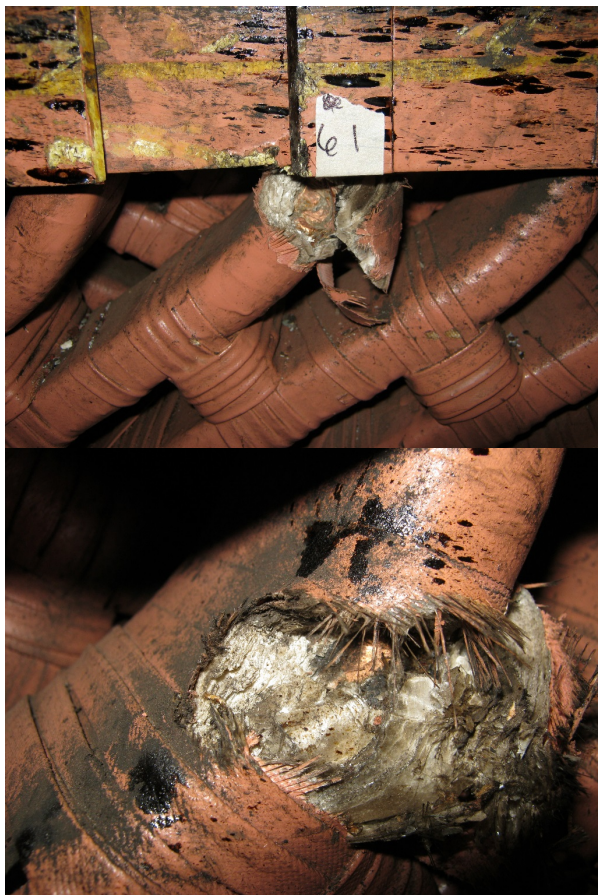
67 barras superiores também foram atingidas, com vários graus de dano (Ver Figura 3). Danos também ocorreram no rotor e defletores de ar.

Figura 3 – Barras do estator: Inspeção visual e danos nos Condutores

As danos das barras foram também reparados, sendo que 7 barras foram substituídas. Todas as cunhas de fixação do enrolamento foram substituídas. O período total de parada da unidade para reparos foi de 5 meses. A unidade está em operação desde 2012.

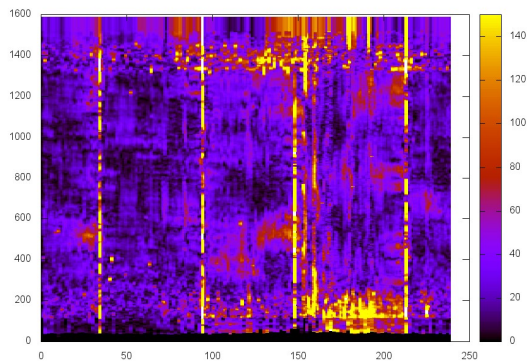
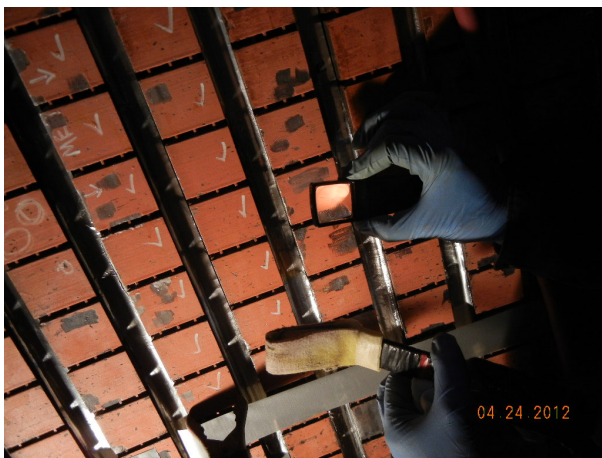
O primeiro passo foi fazer uma inspeção visual detalhada registrando os pontos danificados. Logo após o núcleo e enrolamento foram limpos e foram realizados testes preliminares para verificar a extensão do dano. Estes testes incluíram Resistência de isolamento e Tensão aplicada (DC em rampa), resistência ôhmica do enrolamento e El Cid completo do núcleo. Com estes testes, foi determinada a extensão do dano do estator (Por exemplo, no teste de El Cid 25% da superfície do núcleo teve uma corrente medida acima de 100 mA) bem como mostrou que apesar da área significativa, o dano era superficial (Ver Figura 4).

Figura 4 – El Cid inicial e Reparo do Núcleo do estator

Uma das áreas danificadas foi escolhida para validar e determinar o melhor o processo de reparo para este caso. Foram usadas escovas, lupas, lixadeiras de fita e lixadeiras rotativas para uma limpeza localizada (Ver Figura 4) ponto a ponto.

Após o lixamento um teste de El Cid foi feito na área selecionada e eletro-erosão foi usada para remover curto entre laminas. Outro El Cid foi executado e o processo foi repetido até se eliminar o curto entre laminas e confirmar que o processo funcionava.

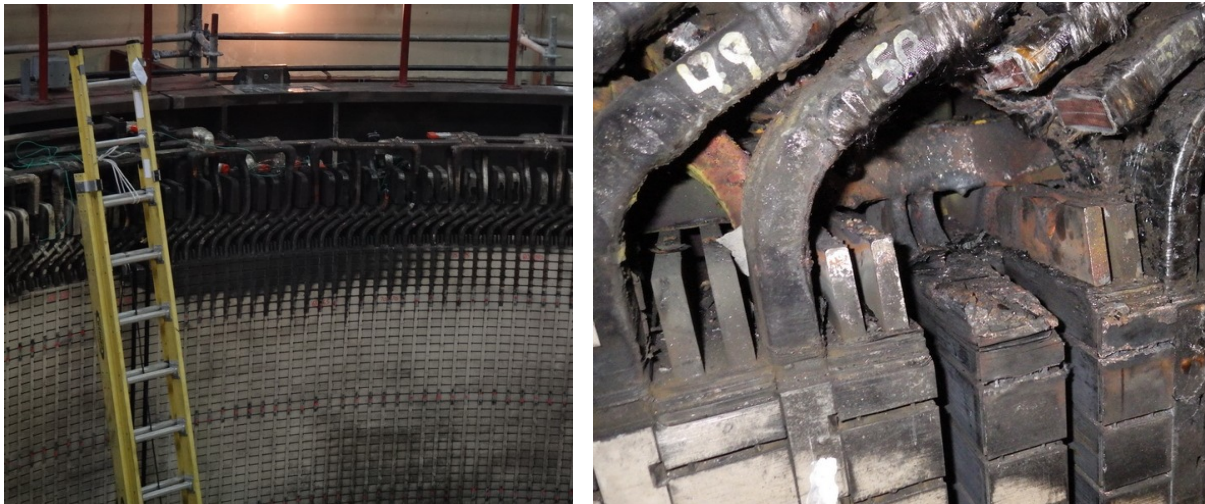
Houve um curto para terra numa barra próximo do fim do núcleo do estator. Este curto rapidamente se tornou um curto para o neutro devido a uma falha no cabo entre o cubículo de aterramento e o neutro do gerador. Esta falha resultou em 2 descargas de alta intensidade separadas e prolongadas com significativo dano ao núcleo e ao enrolamento (Ver Figura 5). Além do núcleo, 4 barras do estator tiveram danos nos condutores e várias barras com danos na isolação. Danos nas conexões de grupo, anéis de circuito, terminais de neutro e CT's.

Figura 5 – Núcleo do estator: Inspeção visual e danos ao primeiro pacote

O reparo consistiu na substituição das laminas, dedos de pressão e placas de pressão danificadas, substituição de 39 barras superiores e 34 barras inferiores, conexões de grupo, parte dos anéis de circuito danificados, terminais de neutro e TC's.

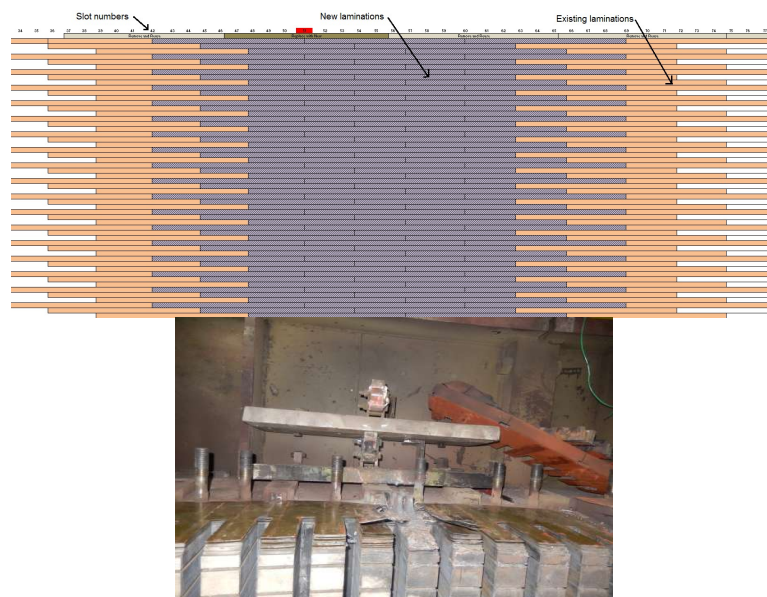
O primeiro passo foi remover as barras, placas e dedos de pressão entre as ranhuras 34 e 74 (área do acidente, Ver Figura 6)

Figura 6 – Digrama da área onde as laminas foram removidas

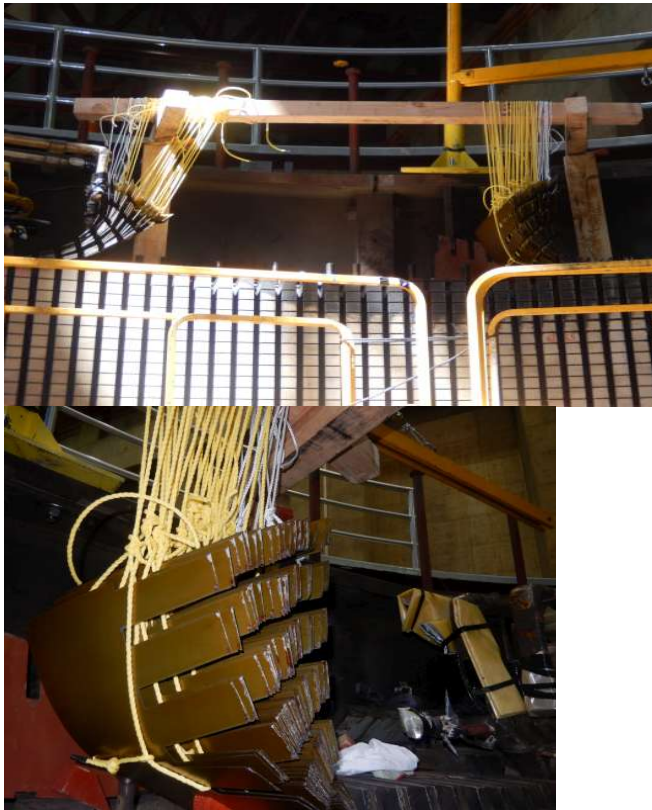
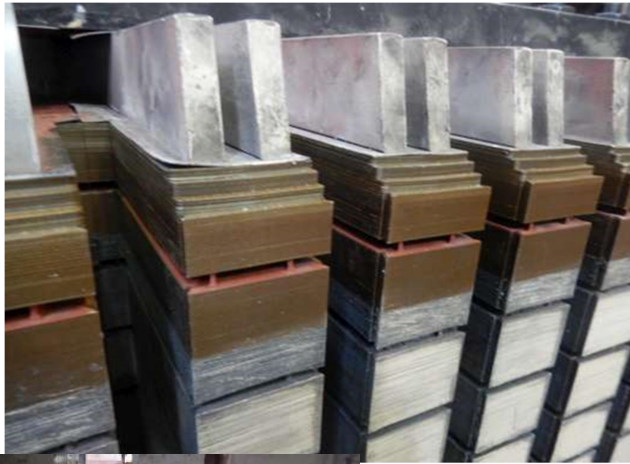
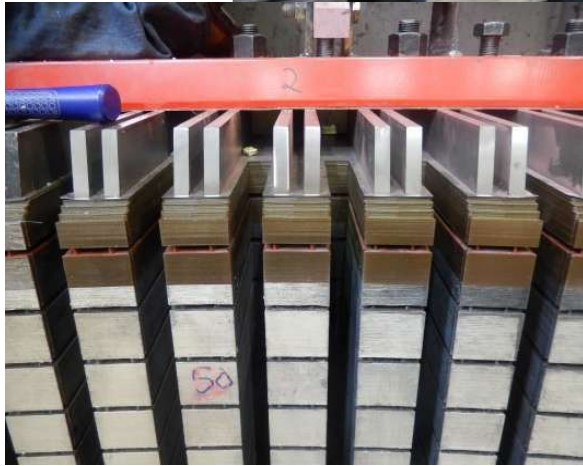
Figura 7 – Remoção e substituição das laminas danificadas

Para remover as laminas danificadas, foi instalado um suporte e as laminas na extremidade foram içadas, permitindo a remoção da lamina sobreposta. Este processo prosseguiu até que todas as laminas danificadas foram removidas e substituídas por novas laminas (Ver Figura 7)

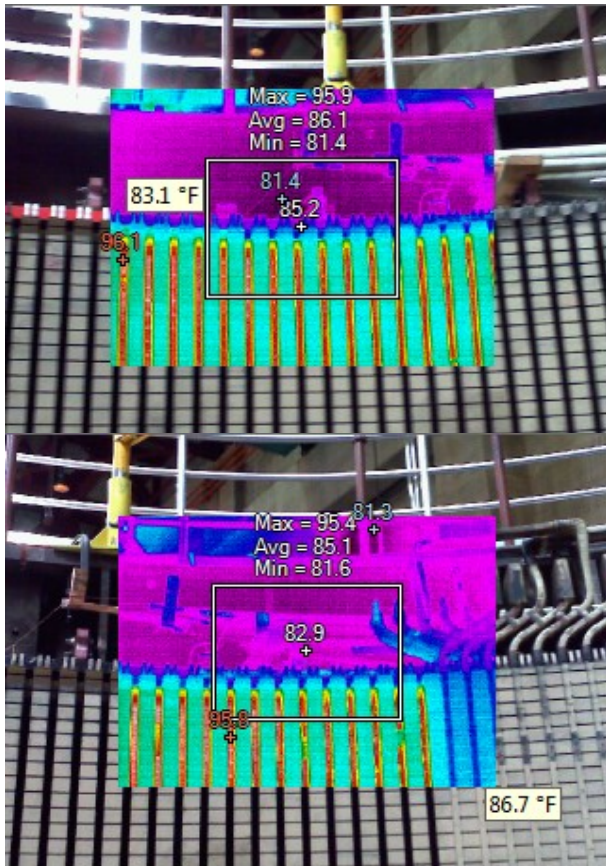
Para verificar e validar o reparo um ensaio de magnetização do núcleo foi executado e nenhum ponto quente foi detectado (o teste poderia ter sido feito também por meio de El-Cid).

Figura 8 – Resultados do ensaio de magnetização do núcleo do estator

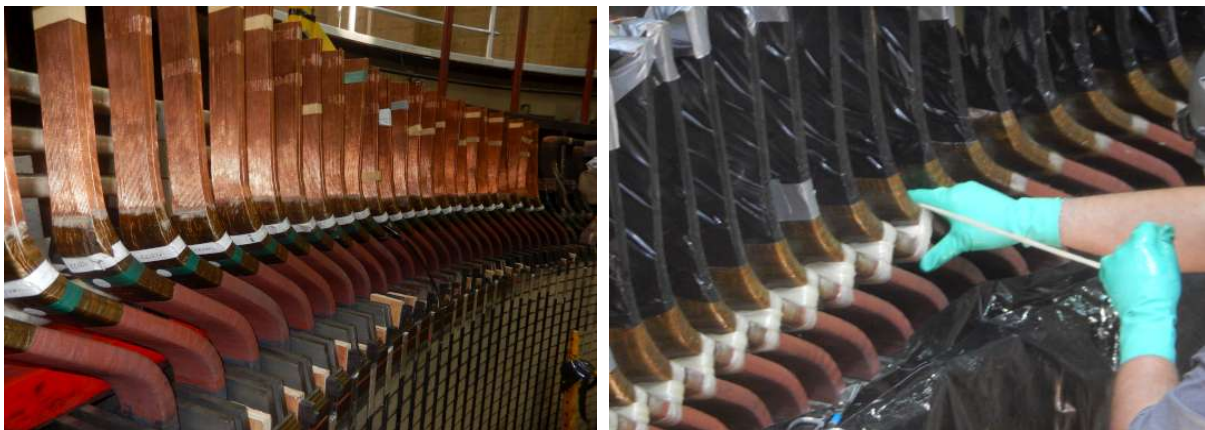
Figura 9 – Instalação do enrolamento do estator

Após a instalação das barras, conexões de grupo e reparos nos anéis de circuito (ver Figura 9), os testes finais foram realizados (Resistência de isolamento, Hi-pot, resistência ôhmica) e a máquina retornou com sucesso em operação.
