### **Grupo de Estudo de Geração Hidráulica-GGH**

#### **Evolução Tecnológica da Recuperação por Soldagem e Aspersão Térmica de Rotores de Turbinas de Usinas Hidrelétricas.**

**ROMILDO TRISTANTE(1); RODOLPHO FERNANDO VÁZ(2); ANDERSON GERALDO MARENDA PUKASIEWICZ(3); CARLO GIUSEPPE FILIPPIN(2); LUIZ ALBERTO JORGE PROCOPIAK(1); RAMON SIGIFREDO CORTÉS PAREDES(4); ANDRE RICARDO CAPRA(2); Copel GET(1); LACTEC(2); UTFPR(3); UFPR(4);**

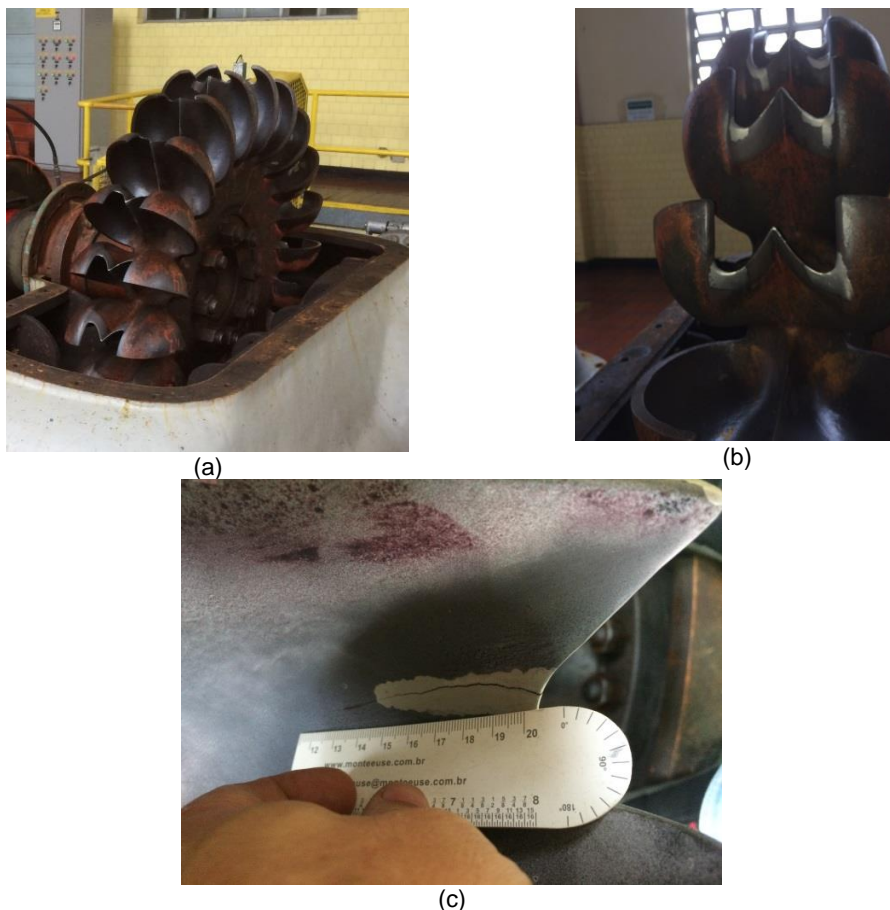
As solicitações mecânicas nos rotores são inerentes à operação, com a passagem da água pelas pás, resultantes de impactos de objetos estranhos, como pedras, madeira ou gelo, para usinas que usam água de degelo, entre outros fatores possíveis. Dessa operação podem surgir sobrecargas no material ou nucleação de trincas em imperfeições, sendo essas trincas propagadas pelo fenômeno da fadiga mecânica, típica em componentes sujeitos à carregamentos cíclicos, como os rotores. Pode-se citar como nucleadores de trincas: pites de corrosão, entalhes oriundos do impacto de corpos duros contra o rotor, desgaste por cavitação ou erosão, defeitos ou descontinuidades de soldagem e alterações metalúrgicas do material, como fases frágeis, por exemplo. Na FIGURA 2 há indicação de uma trinca propagada em rotor tipo Pelton, fabricado em aço carbono e previamente reparado, com deposição de aço inoxidável.

FIGURA 2 - Trinca nucleada e propagada em concha de rotor tipo Pelton da Usina Hidrelétrica Marumbi. (a) vista geral, (b) localização da trinca e (c) detalhe da trinca.

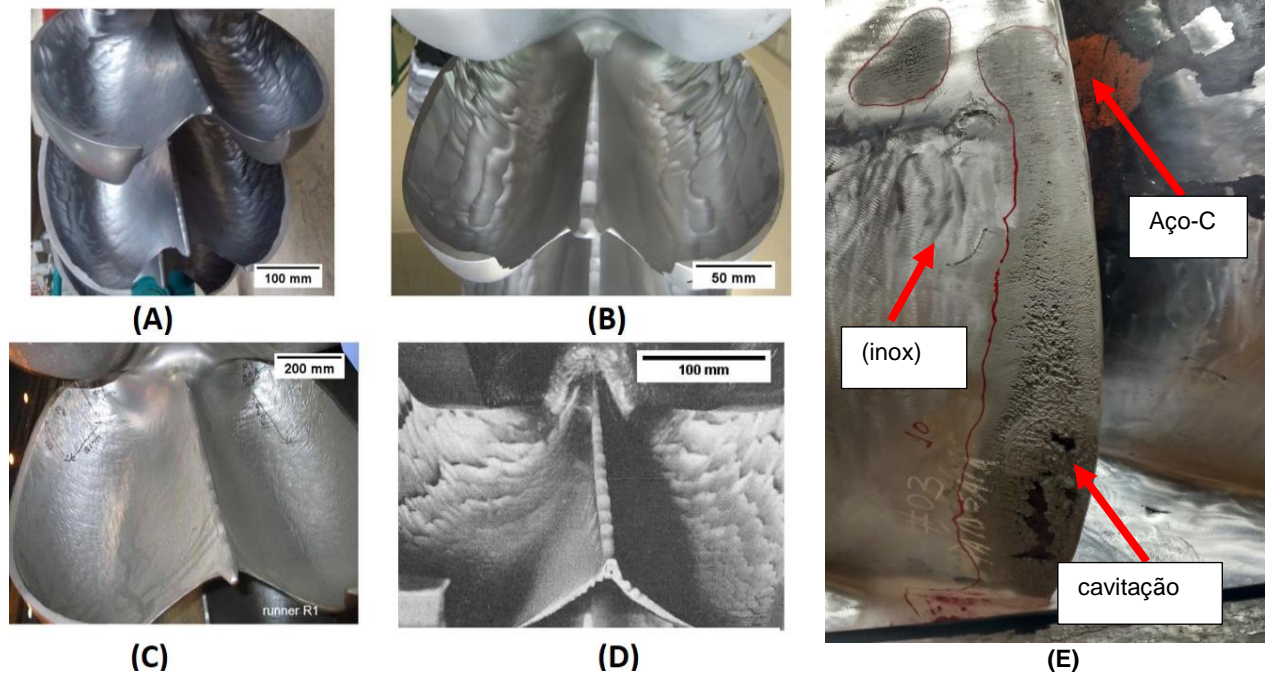
A erosão é a perda de massa de determinadas regiões das turbinas, em virtude da passagem de particulado arrastado pelo fluxo de água. Esse desgaste depende de velocidade da água, tamanho, concentração e dureza das partículas suspensas (2). A perda de massa altera o perfil hidráulico projetado para a pá, reduzindo o rendimento da máquina e provocando vibração além do previsto. Na FIGURA 3 tem-se exemplos de desgaste por erosão.

Define-se cavitação como o desgaste de um corpo com movimento relativo em um líquido, colapsando bolhas em determinadas regiões desse corpo, que pode causar ondas de choque ou microjatos próximos à superfície do metal (3). Esse colapso de bolhas produz esforços elevados o suficiente para danificar o material, causando sua erosão e perda de massa. Na FIGURA 3, ilustra-se o desgaste pelo fenômeno da cavitação em rotor de aço carbono com regiões soldadas com aço inoxidável. Nota-se a severa perda de massa e alteração de perfil hidráulico da pá.

FIGURA 3 – Desgaste por erosão em conchas de rotor tipo Pelton das Usinas Hidrelétricas de (A) Toss – Índia –, (B) Dorferbach – Austria –, (C) Baspa – Índia –, (D) Aletsch – Suíça. Adaptado de (2). (E) Regiões desgastadas por cavitação em pá de rotor tipo Francis da Usina Hidrelétrica GBM.

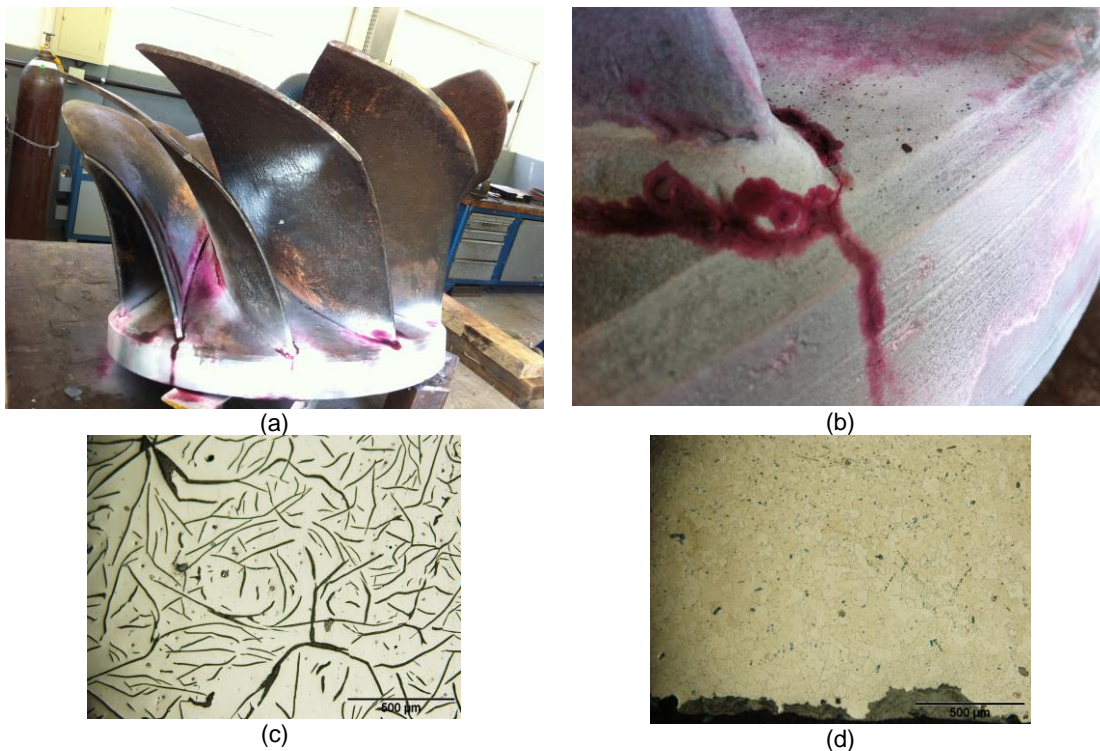
Tal fato foi verificado na soldagem de rotor tipo Francis da Usina Hidrelétrica de Cavernoso. O rotor – FIGURA 4 (a) – apresentou trinca propagada por fadiga mecânica no engaste de uma pá com o cone, revelada em ensaio por líquidos penetrantes – FIGURA 4 (b) –. A microestrutura do material revelou que o cone era fabricado em ferro fundido vermicular – FIGURA 4 (c) – e as pás em aço carbono – FIGURA 4 (d) –, sendo a soldagem foi executada pelo processo Eletrodo Revestido (SMAW), com deposição de ASME SFA 5.15 ENiCl e interpasse abaixo de 50 °C. Entretanto, durante a soldagem, novas trincas propagavam-se na zona termicamente afetada e a recuperação não foi bem sucedida. A solução fora a substituição do cone por um fabricado em aço SAE 1020, com soldagem das pás pelo processo TIG (GTAW) e deposição de AWS A5.1 70S-3, sendo essa solução efetiva, visto que é bastante satisfatória a soldabilidade das duas partes de aço carbono.

FIGURA 4 – Recuperação de rotor fabricado em ferro fundido. (a) rotor tipo Francis, (b) revelação de ensaio por líquidos penetrantes de trinca propagada no cone, (c) microestrutura do ferro fundido vermicular do cone e (d) microestrutura do aço carbono das pás.

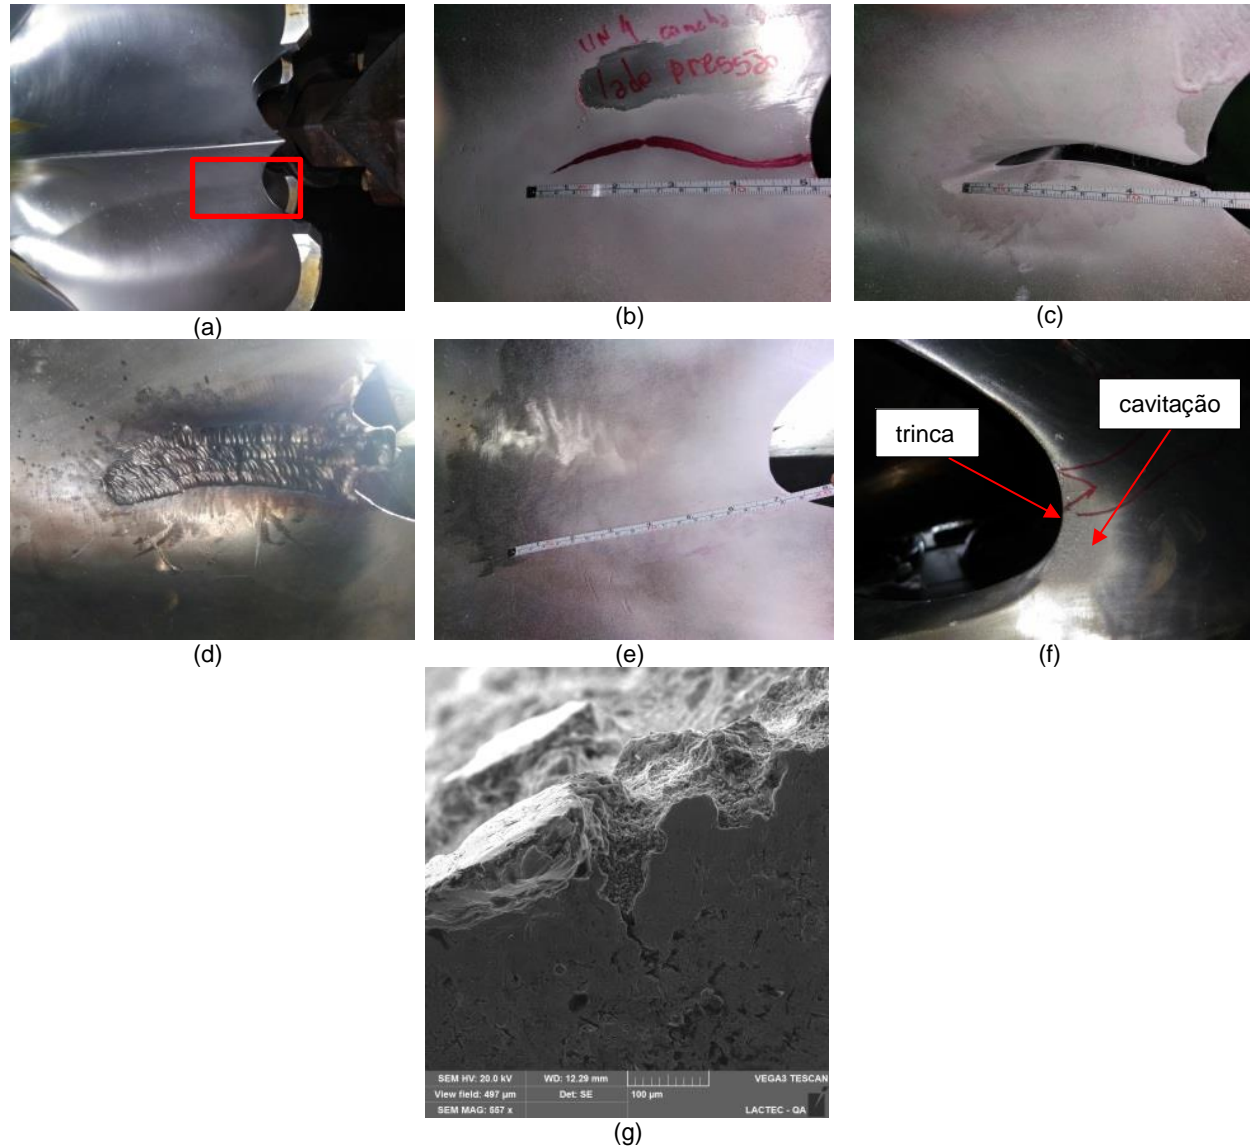
FIGURA 8 – Recuperação de concha trincada em rotor da Usina Hidrelétrica Governador Parigot de Souza. (a) região da trinca, (b) evidência da trinca em ensaio por LP, (c) trinca eliminada e chanfro preparado para soldagem, (d) cordões de solda, (e) condição final da recuperação em ensaio por LP. A análise da falha foi feita com retirada de parte da trinca, (f) cavitação e corte de parte da trinca e (g) trinca nucleada em região de cavitação. O procedimento de recuperação desse tipo de trinca é resultado de PeD ANEEL (6).

A recuperação de uma trinca propagada em rotor da Usina Hidrelétrica Governador Parigot de Souza foi feita por processo TIG, com adição de AWS A5.9 E410NiMo, pré-aquecimento de 120°C, interpasse entre 80°C e 100°C e adoção de passe de revenido. A avaliação posterior da face da fratura em microscopia eletrônica de varredura, indicou a nucleação de trinca no desgaste por cavitação existente nessa concha – FIGURA 7.
