## Grupo de Estudo de Geração Térmica-GGT

### Curto Circuito para Terra no Enrolamento Rotórico de um Turbogenerador de 131 MW - Lições Aprendidas

O referente artigo descreve a ocorrência notória do curto para massa no enrolamento rotórico do turbogerador de 131MW da unidade 6 do Complexo Termelétrico Jorge Lacerda, Capivari de Baixo – SC.

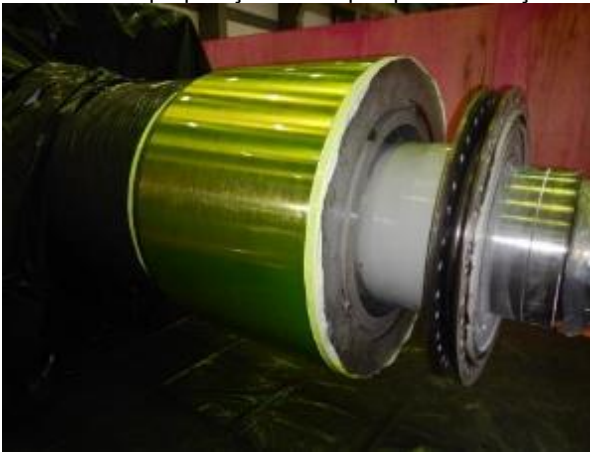
FIGURA 2 – Ensaio de Líquido Penetrante

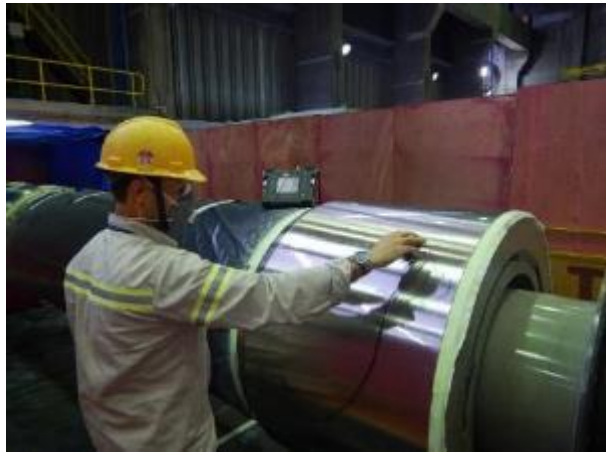
FIGURA 3 – Ensaio de Ultrassom

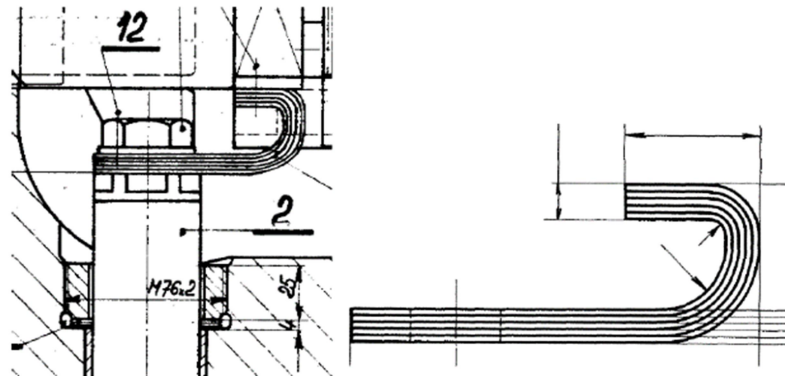
FIGURA 4 – Ligação Flexível original entre tubo condutor e enrolamento rotórico

Durante o reisolamento em 2005, estas ligações flexíveis foram substituídas com um formato diferente não respeitando o dimensional original e usual para vários fabricantes.

O resultado foi a quebra de várias lamelas de cobre no polo 1 e polo 2.

Foram substituídas as lamelas de cobre oriundas do isolamento em 2005. As novas conexões flexíveis foram normalizadas conforme projeto/desenho original Skoda, fornecido pelo fabricante do gerador. Ao todo são 5 lamelas de 1,6mm de espessura, com banho de prata na conexão do parafuso do tubo condutor.

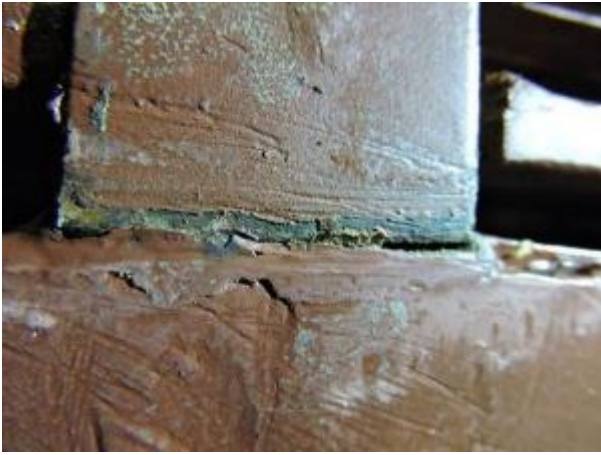
A qualidade das soldas das conexões elétricas no LNA foi insatisfatória, sendo que foram encontradas soldas quebradas na conexão dos pólos e a outra conexão dos pólos foi encontrada sublimada gerando um curto circuito para a terra (Janeiro de 2016).

Possibilidade da utilização de uma solda prata inadequada, ou procedimento de solda inadequado.

- 1) Quebra da solda de uma das ligações dos pólos;
- 2) Conseqüentemente a segunda ligação dos pólos ficou sobrecarregada assumindo toda a corrente de campo do gerador;
- 3) Originou-se um sobreaquecimento até a sublimação da conexão;
- 4) Carbonização e conseqüente falha para a terra no enrolamento rotórico.

FIGURA 5 – Conexão entre os polos trincada

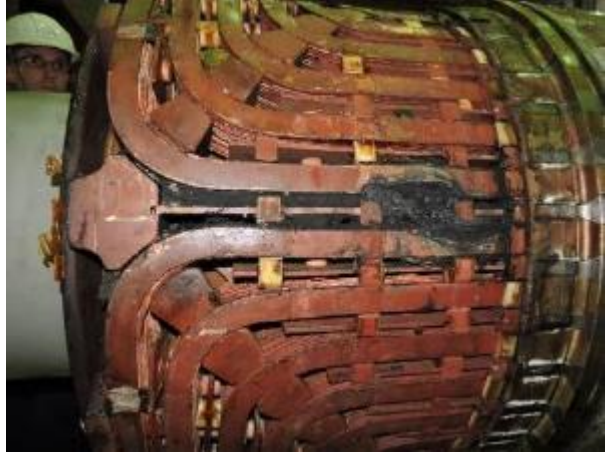
Foi encontrado, na região da cabeça de bobinas no lado não acoplado, o curto circuito para massa em uma conexão dos pólos que estava completamente carbonizada, fechando o curto pela capa de contenção, levando a danos nesta.

FIGURA 6 – Localização do curto para massa

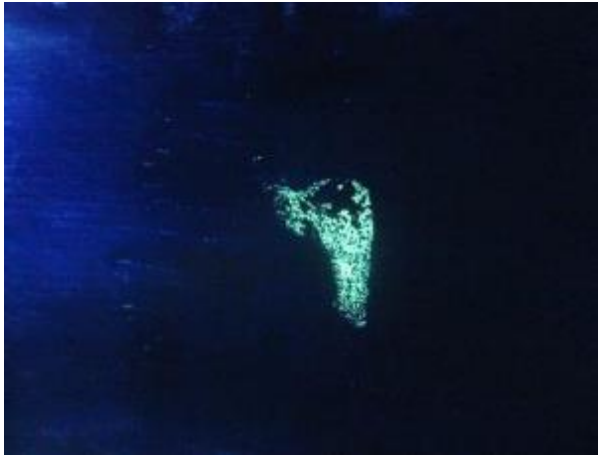
Já na capa LNA, na região do curto circuito foram encontradas indicações superficiais nos ensaios de LP fluorescente e nada foi observado no ensaio de ultrassom. Foi realizado o processo de desbaste mecânico por meio de ferramenta rotativa (pedra e lixa) para remoção destas indicações. Foi removido em torno de 1,5mm de material localizadamente. Ao repetir os ensaios não destrutivos não foram encontradas indicações.

FIGURA 7 – indicações na Região do Curto Circuito

Adicionalmente foi contratado o Cepel para realização de ensaios de dureza nas capas de contenção (na região do curto) para verificação do aquecimento localizado nesta região do aço pudesse ter causado uma mudança na estrutura do mesmo. Os resultados apresentados pelo Cepel mostraram que a capa estava em estado satisfatório, sendo apto seu retorno operacional.

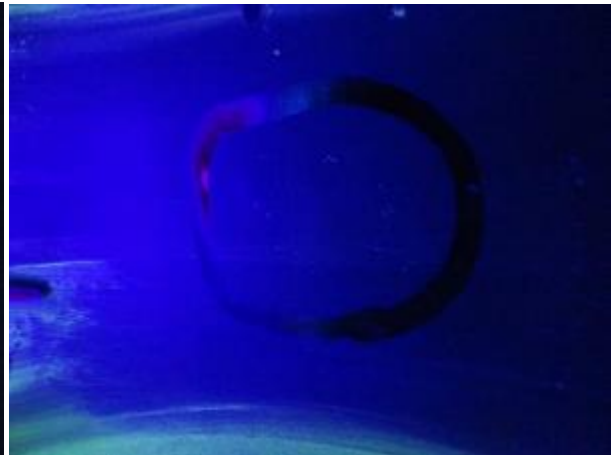
FIGURA 8 – Região após desbaste mecânico

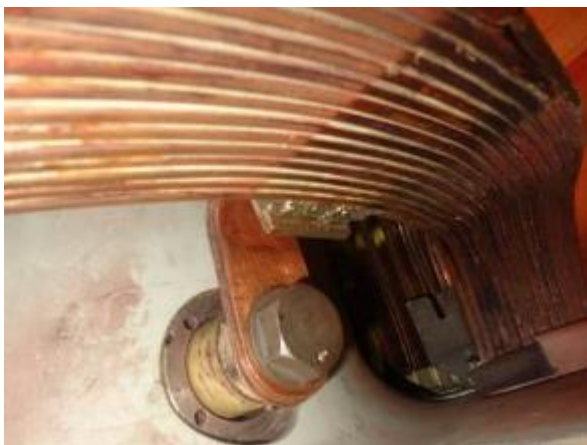
FIGURA 9 – Conexão Flexível polo 1

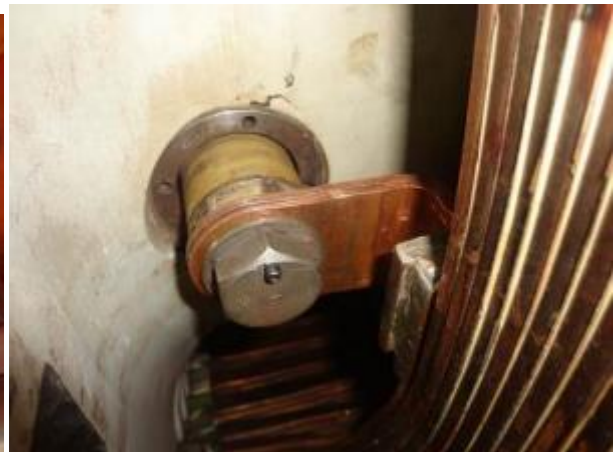
FIGURA 10 – Conexão Flexível polo 2

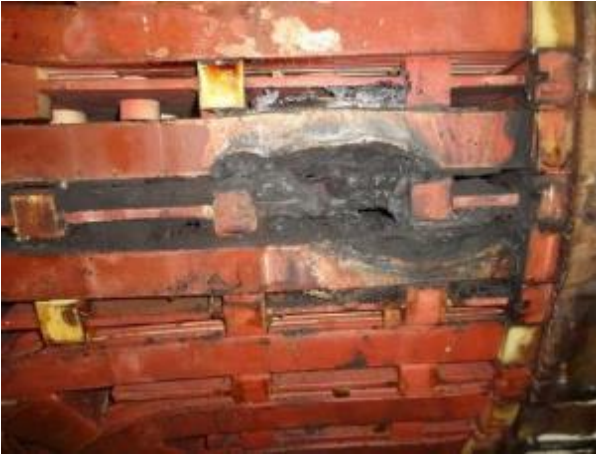
Em função do curto circuito para massa, ocorreu a sublimação da conexão dos pólos. Com isto, a 14ª e a 15ª espira dos pólos 1 e 2 ficaram extremamente danificadas, não mais sendo possível seu uso.

FIGURA 11 – Detalhe da região do curto circuito

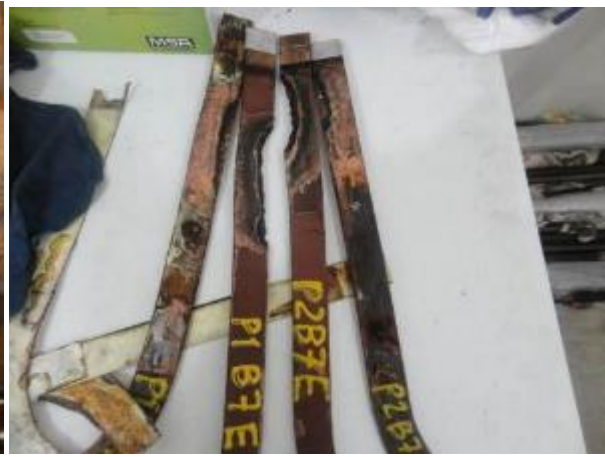
FIGURA 12 – Espiras danificadas e eliminadas

Foi necessário retirar em torno de 70% das cunhas das 7 bobinas de ambos os pólos para poder ser realizado o corte destas espiras avariadas.

O corte das espiras ocorreu na região reta e a conexão (solda) ficará localizada abaixo das cunhas, conforme orientação do fabricante Skoda/Brush. Na região das cabeças de bobinas a 15ª bobina se encerra, ou seja, é o final do enrolamento e será substituída até o seu final. Para a 14ª, a conexão solda será realizada na região após a curvatura do enrolamento, conforme orientação do fabricante Skoda/Brush.

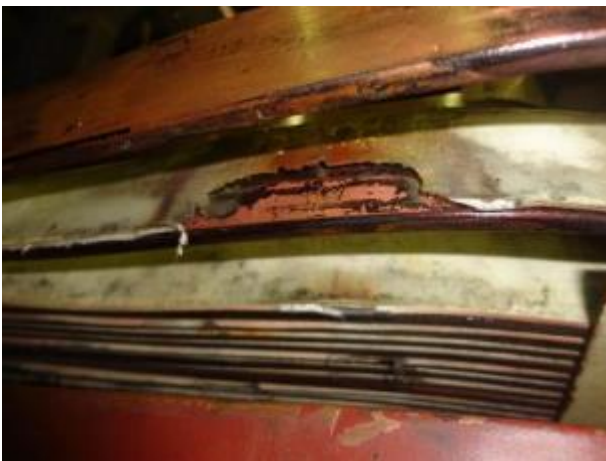
FIGURA 15 – Isolação entre espira danificada no curto

Toda a isolamento entre espiras foi substituída na região de cabeça de bobina nas espiras 15, 14, 13 e 12. Até a 13ª espira a isolamento estava comprometida, já na 12ª a isolamento estava em estado satisfatório.
