## Grupo de Estudo de Subestações e Equipamentos de Alta Tensão-GSE

**Avaliação integrada de históricos de manutenções, Inspeções pós-falha, diagnósticos de ensaios de campo e testes em laboratório para prevenção de falhas em Transformadores de Potencial Capacitivo (TPC 500 kV).**

**JOÃO BATISTA SOARES FEITOSA(1);CLEINER SILVA ASSIS(2); BARBARA MEDEIROS CAMPOS(3)  
ELETRONORTE(1);ELETRONORTE(2);ELETRONORTE(3);**

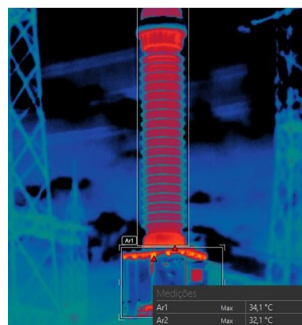
A análise minuciosa contou com suporte da área de engenharia de manutenção da empresa que orientava obter o máximo de informações para compor o diagnóstico mais assertivo do problema. O caso apresentado é a análise de um TPC TEIRF 500, série 987647105, código operacional CODP7-CX (Fase B), instalado no Vão de Linha de Transmissão na subestação de Colinas, Estado de Tocantins. A manutenção retirou preventivamente este equipamento de operação após resultados da termografia e monitoramento por Descargas Parciais. A Figura 2 apresenta o registro mais recente da termografia com um desvio térmico de  $1,5^{\circ}\text{C}$  na parte superior do tanque.

FIGURA 2 – Registro termográfico tanque TPC TEIRF – 500 com  $\Delta t=1,5^{\circ}\text{C}$  ( fonte: Eletronorte/OTLTD).

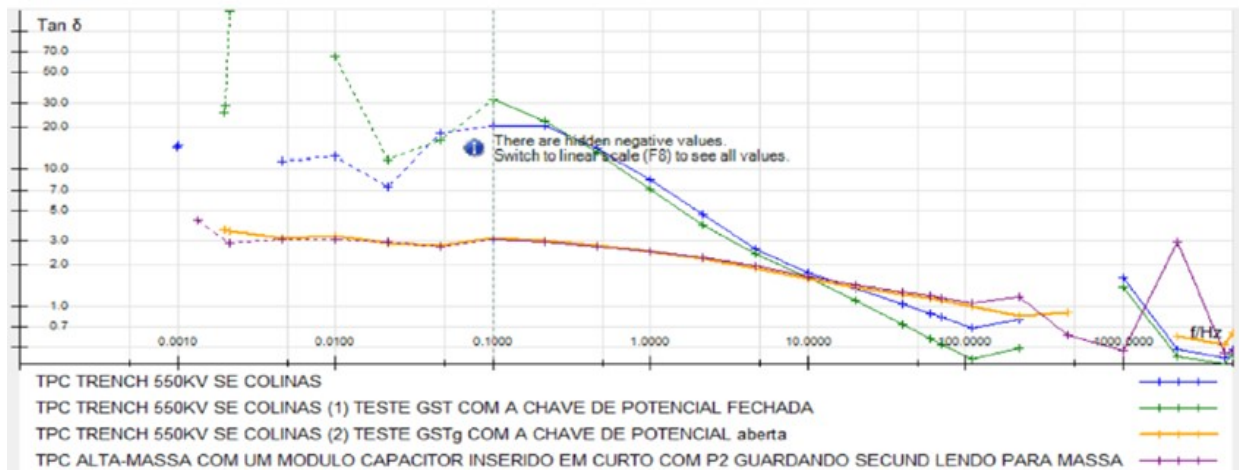
FIGURA 5 - Curvas do ensaio de análise de resposta do dielétrico do isolamento transformador do TPC com um módulo capacitivo acoplado (fonte: Eletronorte/Lacen).

Como base nos resultados gerados com os arranjos de medições com o TPC completamente montado, o instrumento DIRANA apresentou o diagnóstico da condição da isolação papel-óleo do transformador, ver Tabela 5.

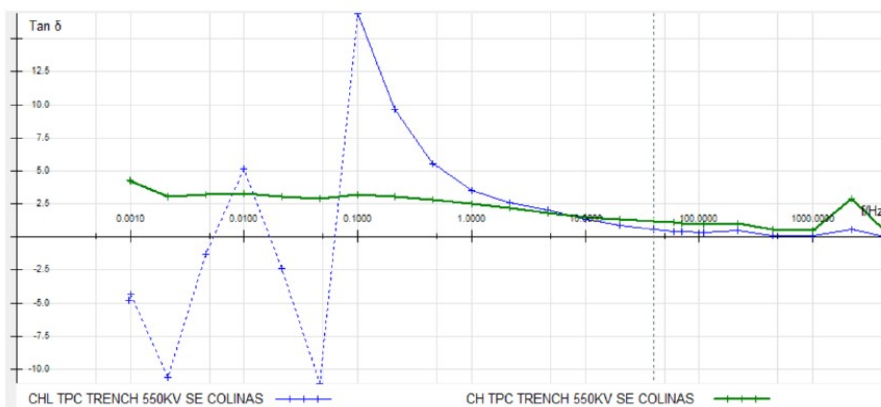
FIGURA 7 - Curvas medidas no ensaio de análise de resposta do dielétrico do isolamento transformador do TPC(fonte: Eletronorte/Lacen).

Como base nos resultados gerados e os arranjos de medições apenas com a unidade indutiva do TPC, o instrumento DIRANA apresenta o diagnóstico da condição da isolamento papel-óleo do transformador, ver Tabela 8.

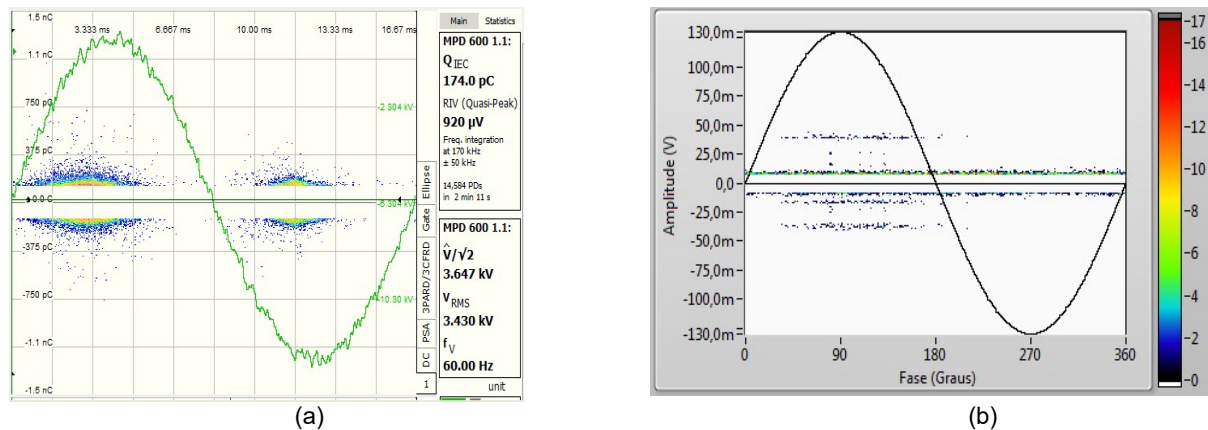
Ao final, foi realizado a medição de descargas parciais (DP) somente na unidade eletromagnética com o uso do TC de alta frequência. É bom lembrar que esse teste foi feito em campo com o TPC completamente montado e operando. A medição de descargas parciais em laboratório foi realizada através da aplicação de 3 kv no enrolamento primário curto-circuitado e com o enrolamento secundário curto-circuitado e aterrado. Os resultados confirmaram a mesma resposta de campo com características de DP, ver Figuras 08 (a) e (b).

FIGURA 08 – (a) Medição de descargas parciais através do método direto IEC 60270-2000. (b) Medição de descargas parciais através do transformador de corrente de alta frequência (fonte: Eletronorte/Lacen).

Os testes dielétricos realizados no laboratório de alta tensão da Eletronorte no TPC TEIRF 500, série 987647105, código operacional CODP7-CX (Fase B), concluíram que os módulos capacitivos apresentaram um desempenho satisfatório. Já a unidade eletromagnética do TPC (UEM), os ensaios de análise de resposta do dielétrico, medição de descargas parciais com capacitor padrão e medição de resistência de isolamento, confirmaram presença de descargas de baixa intensidade, ver Figura 8.

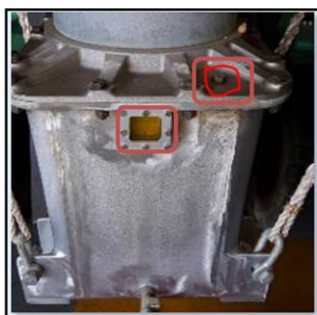
Pela coerência dos resultados dos testes realizados no laboratório de alta tensão da Eletronorte comprovaram existir uma falha iminente do equipamento, já alertado pelos desvios registrados pela manutenção de campo. A análise do óleo e consultas ao manual do equipamento aponta que a o excesso de umidade no interior do tanque foi fator determinante para a condição de defeito. Mesmo que os esforços elétricos não sejam tão severos no TPI, pressupõe que circunstâncias do sistema elétrico de potência tais como, surtos temporários ou transitórios, não foram bem assimiladas pela isolação deste equipamento tendo em vista a sua degradação provocada gradativamente pela perda da hermeticidade, já alertada nas medições de descargas parciais, AGD e termografia.

Alguns pontos relacionados como vedações fragilizadas foram repassadas ao fabricante para uma melhor avaliação, ver Figura 9..

FIGURA 9 – Pontos suspeitos que justificam a entrada de umidade no TPC( foto: autor).

- Verificar o indicador de nível de óleo e a sua aparência. Alerta-se que o desginer do indicador de nível foi modificado para unidades recém-adquiridas, mas pela consulta ao fabricante não se tratou de melhoria de projeto, apenas, mudança do tipo construtivo;

- Avaliar a continuidade da conexão dos equipamentos remanescentes ao malha de terra. Suspeita-se que a deficiência nesta conexão amplifica o nível de surtos suscetíveis a qualquer sistema elétrico;

- Alertar sobre qualquer alteração de temperatura no caixa dos TPC remanescentes. Incrementos de 2°C, já podem ser reflexos de defeitos latentes;
- Monitorar com mais frequência o perfil da medição. Qualquer distorção, oscilação e descontinuidade no sinal devem ser repassadas ao setor de manutenção;

- Reforçar o fiel cumprimento do PMP, quando cita a realização da coleta do óleo (seringa) para análise de gases dissolvidos e teor de umidade (H<sub>2</sub>O);

- Por fim, quando nas oportunidades de desligamentos realizar medição de isolamento CC(abaixo de 2kV) envolvendo os terminais P1 e P2, pois, como se pode observar na fase de levantamento de dados, o testes de isolação não foram isoladamente suficientes para detecção do defeito
