Grupo de Estudo de Subestações e Equipamentos de Alta Tensão-GSE

Restabelecimento da condição operativa normal da barra A, realizada com equipe própria, após falha interna na Subestação Isolada a Gás SF6 Salto Caxias 550kV

**JULIO CEZAR OLIVEIRA CASTIONI(1); CARLOS AUGUSTO DO AMARAL FONTANELLA(1); EDEVILSON DE FAVERI(1); ADRIANO LUNA PEREIRA(1);
Copel GET(1);**

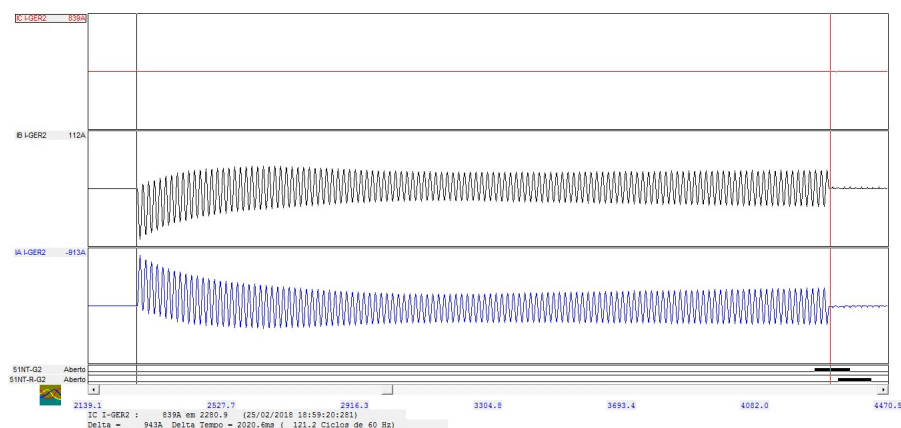
Figura 1 - Oscilograma com o registro de contribuição para falta pelo Gerador 2

O valor de pico da contribuição para curto-circuito pelo gerador 2 foi de 65887,85A, sendo o valor eficaz calculado de 39955,65 A. Isto leva a uma corrente de pico no lado de 550kV de aproximadamente 3000 A o que equivale uma corrente eficaz de 1819 A. Analisando o regime permanente de falta (aproximadamente 285 ms após o momento de inserção de falta), foi calculado um valor eficaz de corrente de falta referido ao lado de 550 kV de 953 A, o que é compatível com o nível de curto-circuito simulado na barra de 550 kV da SIG Salto Caxias que é de 1270 A nas mesmas condições. Estes valores levaram à conclusão de que havia ocorrido um curto-circuito monofásico envolvendo a fase A na área de 550 kV da subestação.

O registro do RDP do lado da usina, mostrando a contribuição de corrente pelo gerador 2 pode ser visualizado na Figura 1.

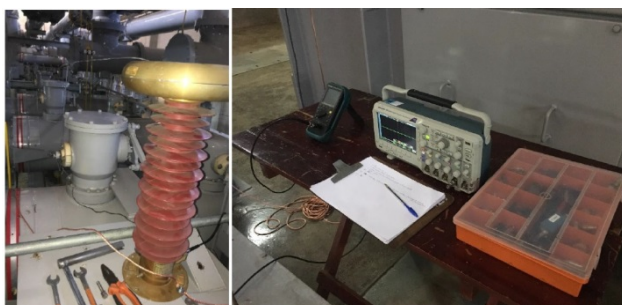
Figura 2 – Medição da tensão induzida na barra A

Com o objetivo de verificar a possibilidade da ocorrência de um curto-circuito franco para terra na barra A, também foram realizadas medições das tensões induzidas na barra A, conectando um divisor capacitivo de 100kV na chave de aterramento 57A (57-37), sendo o ponto de aterramento desta desconectado propositalmente para realização das medições das tensões, conforme Figura 2.

As medições comprovaram o surgimento de tensões senoidais induzidas na barra A da SIG, evidenciando que não havia curto-circuito franco para terra, apesar de permanecer as suspeitas de falha na barra A da SIG.

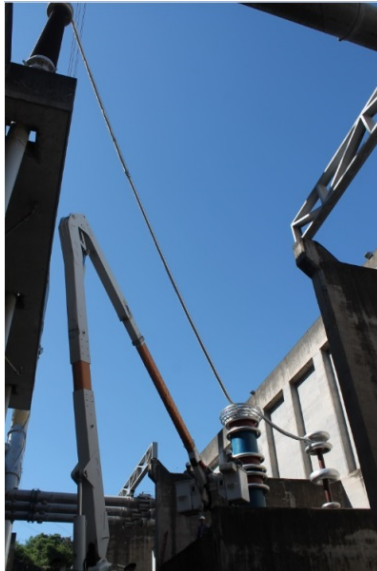
Figura 3 – Conexão da fonte ressonante (Hypotronics) e do divisor capacitivo na SIG

A fonte ressonante foi conectada à subestação através da bucha de saída da LT SCX/CVO (fase A), utilizando tubos de alumínio de diâmetro adequado conforme Figura 3.

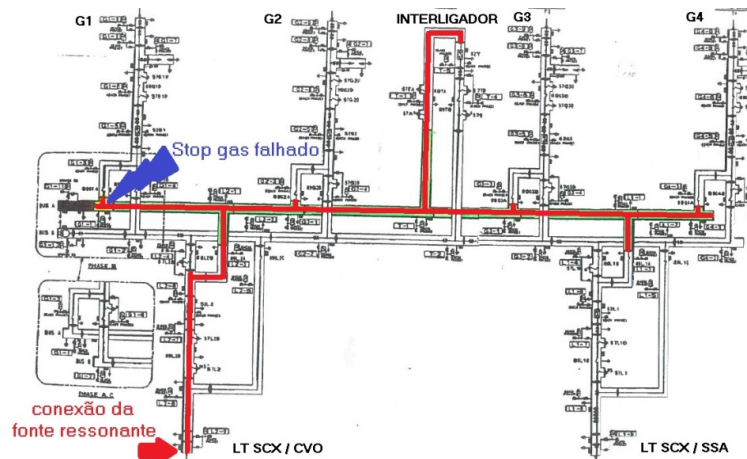
Figura 4 – Arranjo da SIG durante ensaio de tensão aplicada com fonte ressonante

A elevação de tensão gradativa (degrau de 20kV) foi realizada em conjunto com as medições de descargas parciais e emissões acústicas. Durante os ensaios ocorreram descargas disruptivas na tensão de 146kV (fase-terra) / 253kV (fase-fase) e deste modo foi possível confirmar a falha na barra A e identificar o compartimento falhado (fronteira com a seccionadora 89G1A 29-04).

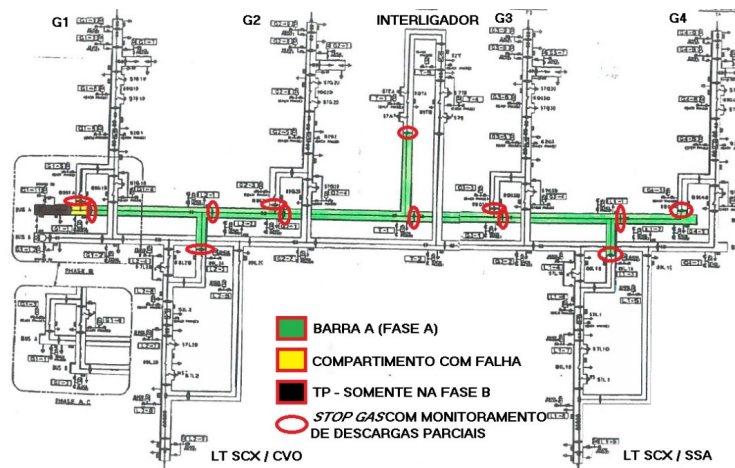
Figura 5 – Isoladores Stop Gas que foram monitorados pelo método UHF

As medições foram realizadas durante a elevação de tensão gradativa e, a partir de 80kV, foram detectadas atividades de descargas parciais no compartimento da barra A (fase A) que faz fronteira com a seccionadora 89G1A (29-04), compartimento identificado em amarelo na Figura 5, que persistiram no decorrer da aplicação da tensão até a ocorrência de descargas disruptiva na tensão de 146kV (fase-terra).

Para uma melhor análise do comportamento da descarga durante o ensaio foram sincronizadas a tensão de alimentação do medidor de descargas parciais e a tensão da fonte de alimentação externa, para verificar a posição exata das descargas em relação a onda senoidal da tensão aplicada. O padrão das descargas medidas a partir de 80kV já indicavam descargas internas no meio dielétrico.

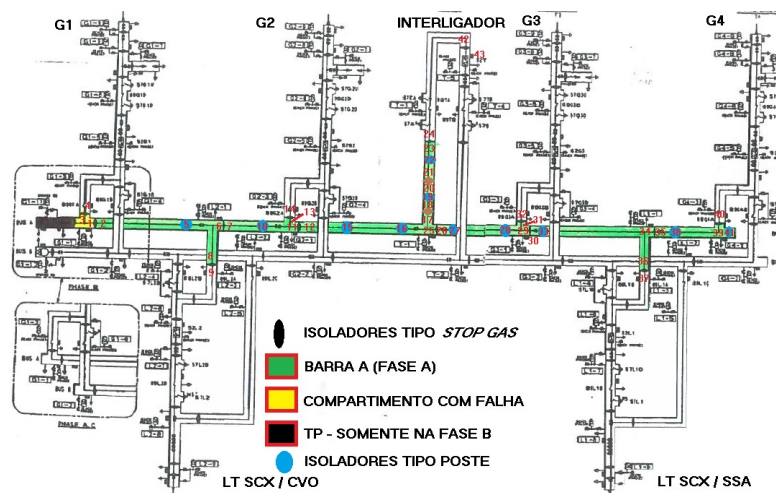
Figura 6 – Localização dos 43 sensores de emissão acústica

As medições foram realizadas durante a elevação de tensão gradativa e, a partir de 60kV, foram detectadas emissões acústicas nos sensores instalados no compartimento da barra A que faz fronteira com a seccionadora 89G1A (29-04). No decorrer do ensaio, com o aumento da tensão, a intensidade do sinal acústico foi aumentando até a ocorrência da descarga disruptiva na tensão de 146kV (fase-terra), evidenciando descargas internas e confirmando o compartimento falhado (compartimento identificado em amarelo na Figura 6).

Observou-se que através deste método os isoladores stop gas atenuam as descargas e conseqüentemente, para detecção de descargas internas é obrigatório a utilização de sensores específicos em todos os compartimentos monitorados.

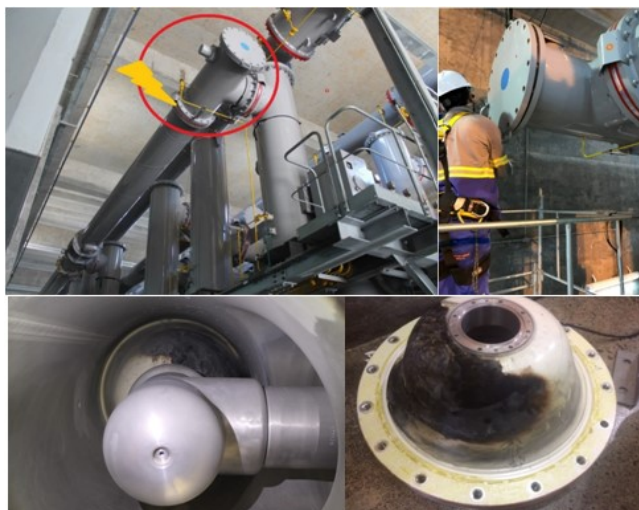
Figura 7 – Compartimento com o isolador stop-gas falhado

No dia 19/03/18, após a abertura do compartimento, foi confirmada a falha no isolador stop-gas conforme pode ser visualizado na Figura 7.

Além do isolador stop-gas falhado, observou-se danos no invólucro metálico e no barramento, devido as descargas elétricas disruptivas que ocorreram no corpo do isolador.
