Grupo de Estudo de Transformadores, Reatores, Materiais e Tecnologias Emergentes-GTM

Avaliação de desempenho e custo de pintura anticorrosiva de transformadores

ALBERTO PIRES ORDINE(1); EDSON DE SOUZA SANTOS(2); CRISTINA DA COSTA AMORIM(1); ELBER VIDIGAL BENDINELLI(1); MARCOS MARTINS DE SA(1); FILIPE BATISTA FONTES(1); CEPEL(1);ELN(2);

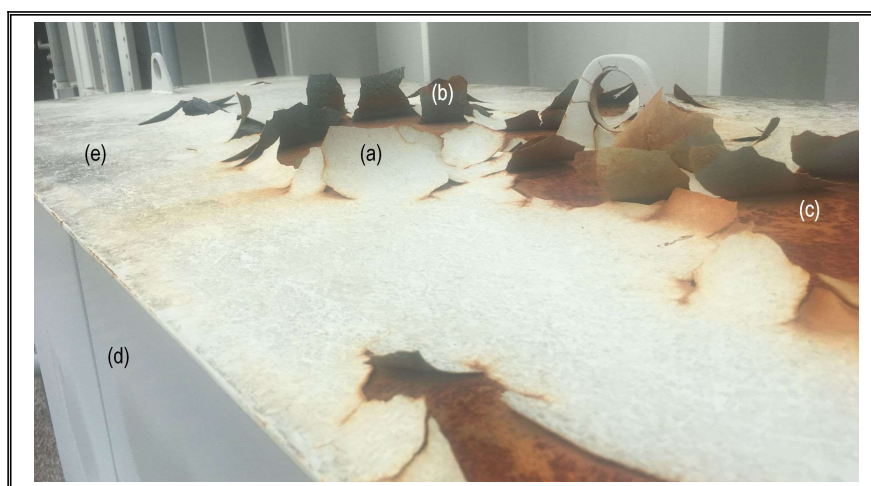
Apesar da excelente propriedade anticorrosiva do esquema de pintura, os painéis dos transformadores apresentaram diferentes tipos de falha na pintura, sendo que algumas destas são evidenciadas na Figura 1. Vale destacar as seguintes observações sobre falhas de pintura que estão relacionadas com o problema em questão.

O empolamento caracteriza-se pelo aparecimento de bolhas no revestimento. Estas podem surgir devido a uma espessura excessiva da película, uma temperatura de superfície elevada durante a aplicação das tintas ou um balanço inadequado dos solventes das tintas (9). Também é possível que as bolhas na pintura sejam resultantes da contaminação da superfície anteriormente à aplicação do esquema de pintura (10). As causas desta falha estão associadas à superfície indevidamente limpa, anteriormente à pintura, remanescendo nos locais de surgimento de bolha compostos salinos sob o revestimento. Num ambiente de elevada umidade, por efeitos de pressão osmótica, o contaminante sob o revestimento acelera a permeação da água através deste, hidrolisa-se e acelera a corrosão metálica (11). As bolhas tornam-se volumosas e sendo o revestimento de alta espessura, com baixa flexibilidade, podem levar à perda de aderência.

A perda de aderência da pintura, com falha coesiva na demão de fundo é comum de se observar em esquemas de pintura com tintas pigmentadas com zinco. Estas devem ser bastante porosas, a fim de promover o contato elétrico entre as partículas de zinco e destas com o substrato, para que o pigmento se corra protegendo o substrato num eventual dano na película (8), por isto a coesão deste tipo de tinta é baixa. Entretanto, o sistema de pintura em questão é conhecido por apresentar compatibilidade entre as tintas (2) e não se espera perdas de aderência. Pela Figura 1, avalia-se que as tintas intermediária e de acabamento apresentaram baixa flexibilidade, ao contrário da tinta de fundo, favorecendo a perda de aderência, supostamente a partir de processos de empolamento. Assim, se não for o caso de problemas de formulação nas tintas, a causa desta falha pode estar associada ao excesso de espessura das demãos posteriores à tinta de fundo.

FIGURA 1 – Falhas na pintura dos painéis dos transformadores. (a) Perda de aderência, (b) falha coesiva da tinta de fundo, (c) corrosão vermelha, (d) região com gizamento (formação de pó), (e) fungos (regiões escuras).

A corrosão vermelha significa a oxidação do ferro do substrato, produzindo os produtos de corrosão de coloração vermelho-amarronzada, conhecidos como ferrugem. No caso em questão, uma vez que a pintura apresentou perda de aderência com falha coesiva da tinta de fundo, por esta ser porosa, facilita-se o contato da umidade com o substrato, promovendo-se a corrosão deste em várias áreas do equipamento.

A perda de cor e brilho e o processo de “empolamento” ou “gizamento” são causados pelo uso de uma tinta de acabamento com fraca resistência à radiação ultravioleta (UV), que acelera a degradação da resina da tinta, resultando na liberação do seu pigmento (formação de pó). No esquema utilizado, teoricamente, a tinta de

Os fungos são as manchas escurecidas que se desenvolveram na superfície da tinta de acabamento, que são favorecidos em ambientes de elevada umidade e pelo uso de tinta que não contém aditivos anti-fungos. Os fungos ficam bastante aderidos na tinta e seu crescimento em revestimentos modifica as cores dos equipamentos, que ficam mais escurecidos, trazendo prejuízos à função de sinalização da pintura.

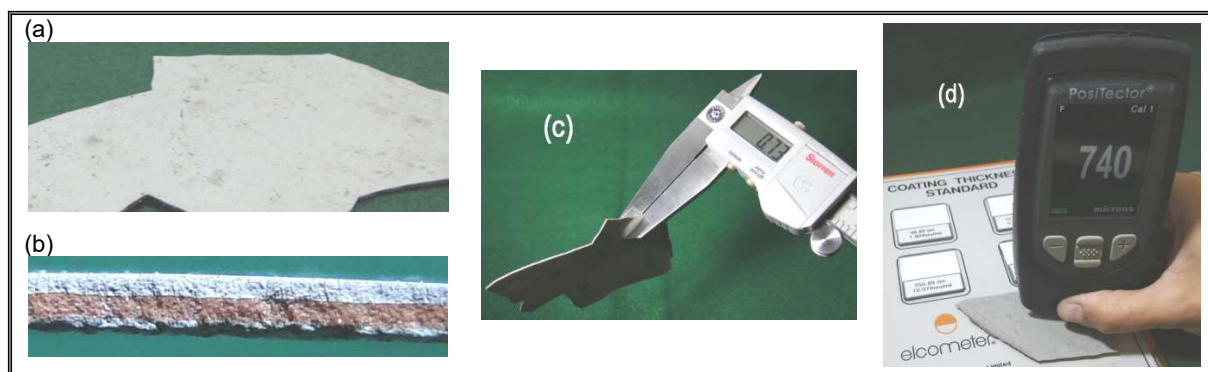
FIGURA 2 – Fotografias da película do esquema de pintura do transformador. (a) Tal como recebida, (b) da seção transversal, (c) em medição de espessura com um paquímetro, (d) em medição de espessura com um medidor por indução magnética.

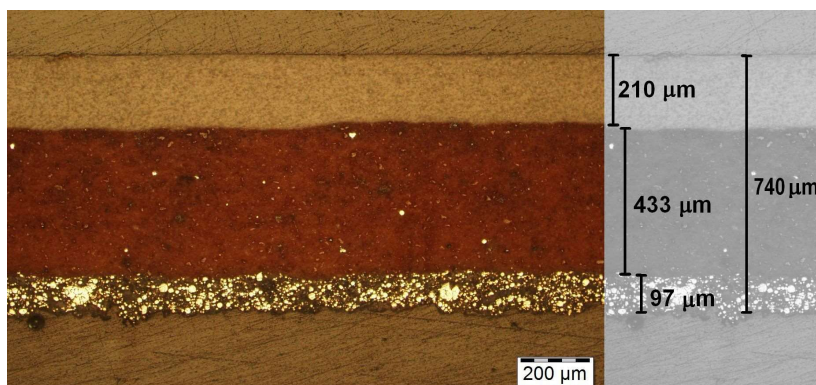
A Figura 3 mostra a microscopia ótica da seção transversal da película do esquema de pintura, onde se observa a tinta de fundo pigmentada com zinco (camada inferior), em que as partículas de zinco correspondem aos pontos mais claros. A demão intermediária é vermelha, por conta da tinta ser pigmentada com óxido de ferro micáceo. Tal pigmento, além de vermelho, tem morfologia lamelar. A tinta de acabamento corresponde à camada acima da intermediária na imagem. A técnica de microscopia permitiu determinar a espessura de cada demão, cujos valores médios estão indicados na Figura 3.

Dentre os valores de espessura apresentados, aqueles da tinta intermediária e de acabamento representam a espessura real do esquema. No caso da tinta de fundo, como esta apresentou falha coesiva, parte de sua camada permaneceu no transformador. Desse modo sua espessura real é maior do que este valor médio obtido por microscopia. Como se observa, os valores de espessura encontrados são bem mais elevados que aqueles da especificação técnica do esquema (Tabela 1). Os valores da Tabela 1 seriam os adequados, a fim de resultar num bom desempenho anticorrosivo. Diante disto, conclui-se que a principal causa para a falha prematura da pintura dos transformadores foi o excesso de espessura das camadas, fora dos padrões técnicos para o tipo de esquema de pintura em questão.

FIGURA 3 – Imagem de microscopia ótica da seção transversal da película do esquema de pintura aplicado nos transformadores.
