Grupo de Estudo de Sistemas de Distribuição-GDI

Utilização de Aeronaves não Tripuladas (Drone) nas inspeções de Linhas de Subtransmissão- Mais Qualidade, mais Eficiência e mais Segurança

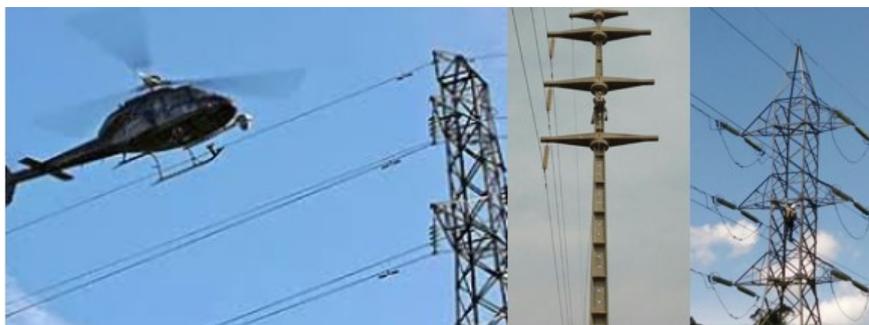
FIGURA 1 – Inspeção aérea com helicóptero e Inspeção detalhada

As inspeções de linhas de subtransmissão na Elektro são de 3 tipos (Ilustradas na Figura 1):

- Inspeções aéreas, com utilização de helicópteros e gimbal com câmeras visuais e térmicas, realizadas semestralmente em todas as extensões das Linhas;
- Inspeções terrestre detalhadas com escalada, realizadas bianualmente;
- Inspeções emergências e pós piques;
- Inspeção Verde realizada semestralmente.

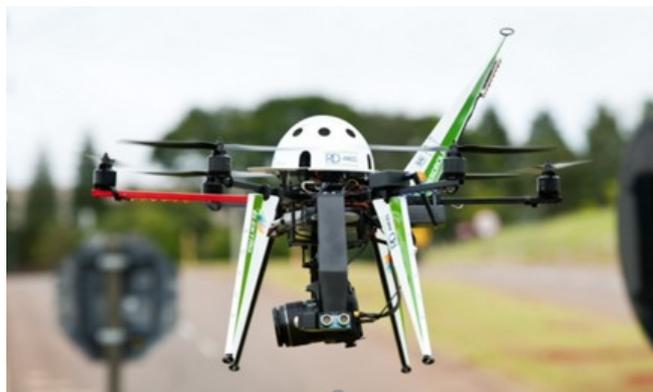
FIGURA 2 – Drone desenvolvido no projeto P&D

O Drone conforme figura 2, era pilotado através de dois colaboradores, sendo que um pilotava o Drone através do controle remoto, o qual possuía alcance máximo de 500 metros e o outro colaborador utilizava um óculos, onde eram reproduzidas as imagens que estavam sendo captadas por uma câmera fotográfica, onde seus comandos eram realizados através de correias.

As imagens eram tremidas devido a estabilidade do drone e as vezes era necessário escalar a estrutura para confirmar a anomalia, pois a câmera não possuía zoom suficiente para detalhar as anomalias

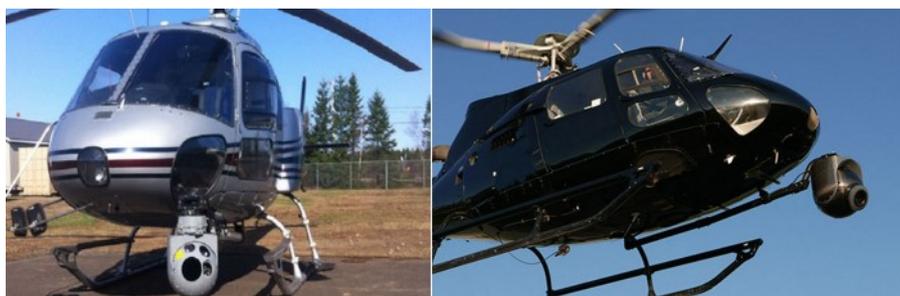
FIGURA 3 – Helicópteros Equipados com Gimbal

Não contente em manter as inspeções como eram realizadas anteriormente, a Elektro partiu para alternativa de modernização da aeronave, ou seja, a Elektro adquiriu um gimbal com uma câmera térmica e uma câmera visual de alta definição, com um zoom óptico 20 vezes e digital de 5 vezes, que foi instalado nos helicópteros conforme figura 3. Desta forma as inspeções seriam realizadas através de um cinegrafista, o qual seria orientado por um inspetor somente nas primeiras missões e nas próximas somente com a tripulação da aeronave.

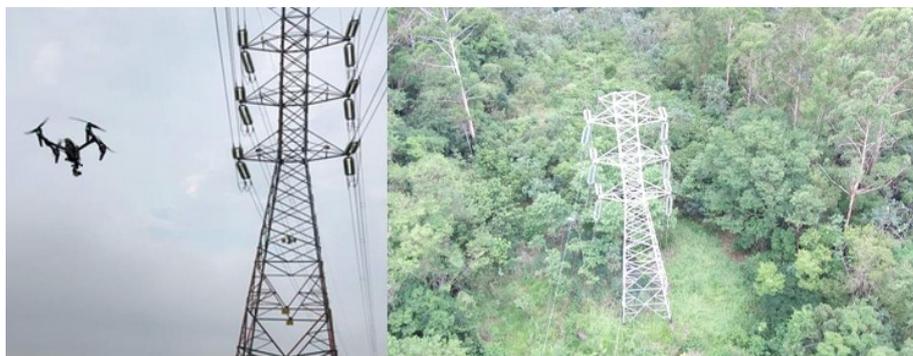
FIGURA 4 – Inspeção com drones e imagem do Drone

Iniciou-se os testes com Drones leves, conforme figura 4, com relação aos drones utilizados em 2011. Tais como:

- Câmeras integradas através do gimbal;
- Tempo de voo aumentou, aproximando dos 24 minutos e com um alcance de até 3 km;
- Os comandos para controle de voo do drone também ficaram muito mais fácil de controlar, não sendo necessário altos investimentos em treinamento.
- Equipamento possui a capacidade de realizar os voos automaticamente;
- Capacidade de capturar vídeos e fotos ao mesmo tempo;
- Informações de voo online, altura, velocidade, tempo de bateria e outros;
- Recarga de bateria rápida, em torno de 2 horas e mais leves.

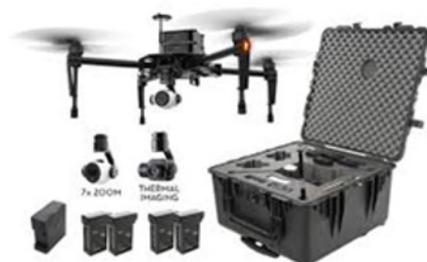
FIGURA 5 – Kit Drone para inspeção

Durante os testes, constatou-se a necessidade de realizar também inspeções com câmeras térmicas, desta forma foi pesquisado no mercado e encontrado um modelo que proporcionaria realizar voos com câmeras térmicas e voos com câmeras visuais e desta forma foram adquiridos um Kit ilustrado na figura 5.

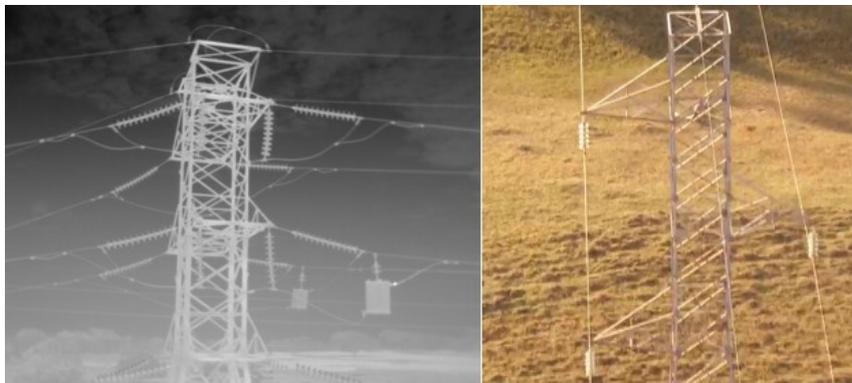
FIGURA 6 – Imagem Térmica e visual

As imagens captadas comparadas com as do projeto anterior, são infinitamente superiores, conforme ilustrado na figura 6.

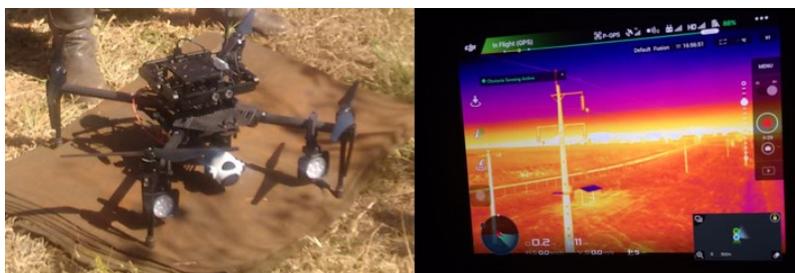
FIGURA 7 – Drone com lanternas e Imagem térmica noturna

Também foram realizados testes com inspeções aéreas noturnas e para isso foram instalados dois faróis de LEDs nos montantes do Drone conforme figura 7. As imagens ficaram muito boas, mas houve a necessidade de aproximar muito o Drone das estruturas para a visualização dos cabos.

Pensando em uma solução de maneira que não fosse necessário aproximar o Drone das estruturas, foi testado a realização das inspeções aéreas noturnas com a utilização das câmeras térmicas e para a surpresa da equipe desta vez foi possível voar distante das estruturas e visualizar os cabos fixados aos isoladores perfeitamente, o necessário para uma inspeção emergencial noturna.

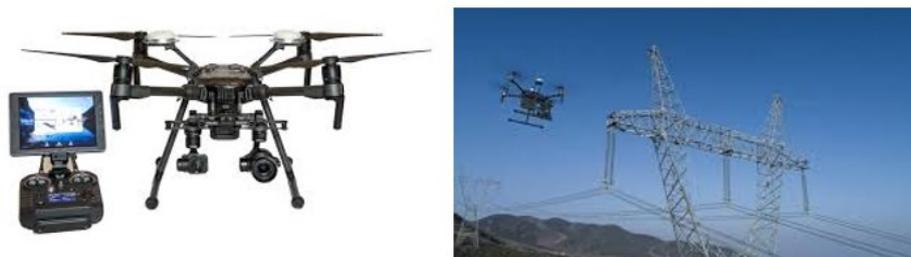
FIGURA 8 – Drone homologado na Elektro e imagem durante a inspeção

Desta forma, pensando em aumentar a produtividade e a eficiência das inspeções, assim como a segurança, partiu-se para adquirir um equipamento “top de linha” conforme figura 8, o qual foi apresentado no Brasil em 2018.

- Possibilidade de realizar voos com duas câmeras simultâneas – visual e térmica;
- Câmera visual com 30 vezes de zoom ótico, permitindo assim voar mais distante das estrutura e maior alcance nas inspeções;
- Compartimento para duas baterias simultaneamente;
- Duas unidades de controle remoto para controlar as duas câmeras independentes e simultaneamente;
- Informação online da altura do Drone na posição atual em relação ao solo, os demais modelos indicam a altura em relação ao controle remoto.
