### **Grupo de Estudo de Geração Hidráulica-GGH**

#### **Evolução Tecnológica da Recuperação por Soldagem e Aspersão Térmica de Rotores de Turbinas de Usinas Hidrelétricas.**

**ROMILDO TRISTANTE(1); RODOLPHO FERNANDO VÁZ(2); ANDERSON GERALDO MARENDA PUKASIEWICZ(3); CARLO GIUSEPPE FILIPPIN(2); LUIZ ALBERTO JORGE PROCOPIAK(1); RAMON SIGIFREDO CORTÉS PAREDES(4); ANDRE RICARDO CAPRA(2); Copel GET(1); LACTEC(2); UTFPR(3); UFPR(4);**

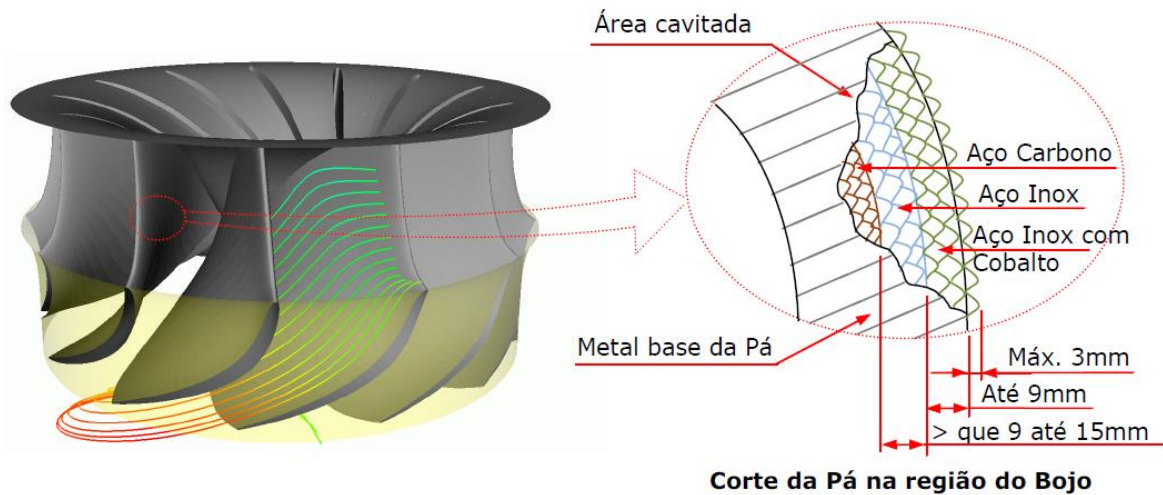
As profundidades das camadas são definidas em função da severidade da erosão cavitacional e da espessura dos passes de solda de cada material, de forma a garantir que o revestimento superficial tenha as características do último material aplicado, no intuito de evitar a presença por diluição do metal base na camada superficial, conforme critério apresentado na FIGURA 5.

FIGURA 5 - Critério para o revestimento de áreas cavitadas
