Grupo de Estudo de Transformadores, Reatores, Materiais e Tecnologias Emergentes-GTM

Avaliação de desempenho e custo de pintura anticorrosiva de transformadores

ALBERTO PIRES ORDINE(1); EDSON DE SOUZA SANTOS(2); CRISTINA DA COSTA AMORIM(1); ELBER VIDIGAL BENDINELLI(1); MARCOS MARTINS DE SA(1); FILIPE BATISTA FONTES(1); CEPEL(1);ELN(2);

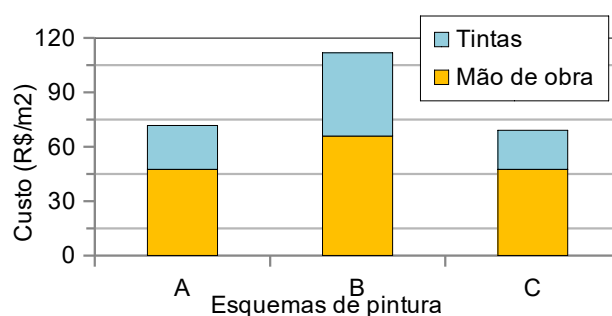
FIGURA 4 – Custo dos esquemas de pintura, simulados com a ferramenta computacional desenvolvida pelo Cepel. Esquema A: atende padrões de qualidade das NE; esquema B: tal como aplicado nos transformadores; esquema C: atende padrões técnicos das NE, exceto pela tinta de acabamento, com custo 50% menor.

Verificou-se que seguindo os padrões das NE (esquema A), o custo teria sido 44 % menor em comparação ao que foi aplicado (esquema B). Ou seja, gastou-se mais do que o necessário, devido às elevadas espessuras das camadas, o que acabou levando a falhas prematuras na pintura. O esquema C foi o de menor custo, porém o uso de uma tinta de poliuretano com fraca resistência à radiação UV resultaria em uma manutenção não programada, para corrigir o problema.

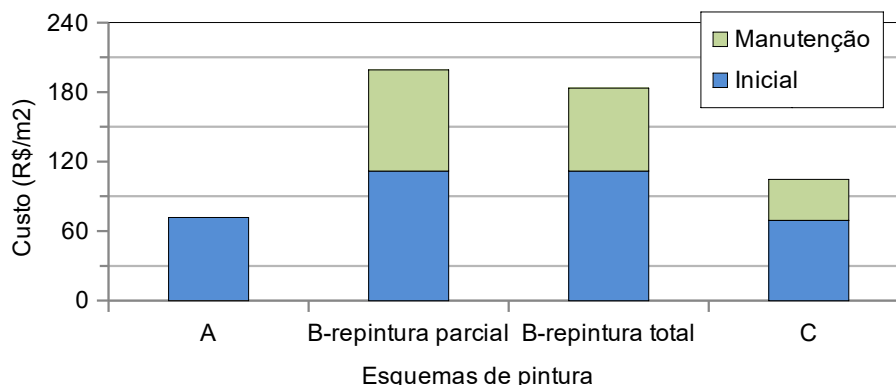
A Figura 5 apresenta os resultados de custos totais dos esquemas de pintura, considerando duas parcelas, a do custo inicial e aquele associado à manutenção dos transformadores (custos diretos, somente considerando a recuperação do esquema de pintura). Para o esquema A, não haveria qualquer custo de manutenção. Para o esquema B, a simulação contemplou duas possibilidades, a da repintura parcial (com o esquema descrito a seguir) e a da repintura total com o mesmo esquema inicial (Tabela 1). E para o esquema C, seria realizada uma recuperação apenas da tinta de acabamento.

FIGURA 5 – Custos totais (custos iniciais acrescidos dos custos de manutenção) dos esquemas de pintura, simulados com a ferramenta computacional desenvolvida pelo Cepel. Esquema A: sem custo de manutenção; esquema B: duas possibilidades de manutenção, repintura parcial e repintura total; esquema C: repintura parcial.

No esquema B, para definir estratégias de manutenção, primeiramente avaliou-se o grau de degradação da pintura dos transformadores inspecionados em campo, conforme a Norma NE-009 (17). Esta Norma padroniza a classificação de falhas na pintura, conforme o tipo e a intensidade destas falhas, o que permite estabelecer o tipo de manutenção, uma repintura parcial ou total. No caso dos transformadores avaliados, o grau de degradação da pintura foi determinado durante a inspeção em campo como sendo igual a 2. Este grau corresponde a uma pintura com gizamento, perda de cor e brilho, e manchas de oxidação do substrato, presença bolhas e descascamento do revestimento, além de 10% a 33% da área total inspecionada com corrosão do substrato (17). Nesta condição, a Norma NE-007 (18), que trata da pintura de manutenção de aço carbono, estabelece uma repintura parcial, ou seja, as áreas com descascamento seriam removidas, permanecendo na estrutura somente a pintura que ainda estivesse bem aderida ao substrato. As áreas com corrosão seriam tratadas por ferramentas mecânicas e manuais, até a obtenção do grau de limpeza St 3, conforme a Norma ISO 8501-1 (7). A pintura aderida seria tratada por lixamento mecânico superficial. Em seguida, seria realizada uma limpeza com solvente de toda área a ser recuperada, anteriormente às tintas. Como o ambiente é tipicamente rural, o seguinte esquema de pintura seria aplicado.

- Tinta de fundo: nas áreas com corrosão, uma demão de tinta epóxi pigmentada com alumínio, curada com poliamina, NE-022 (19), com espessura seca de 120 μm .
