## Grupo de Estudo de Sistemas de Distribuição-GDI

### GESTÃO DO PROCESSO DE PODA DE ÁRVORES APLICADA NA MELHORIA DOS INDICADORES COLETIVOS DE CONTINUIDADE DE DISTRIBUIÇÃO DE ENERGIA

FLÁVIO HIROSHI PECORARO KOGA(1); SHIGEAKI LEITE LIMA(2);  
CEMAR(1);UFMA(2);

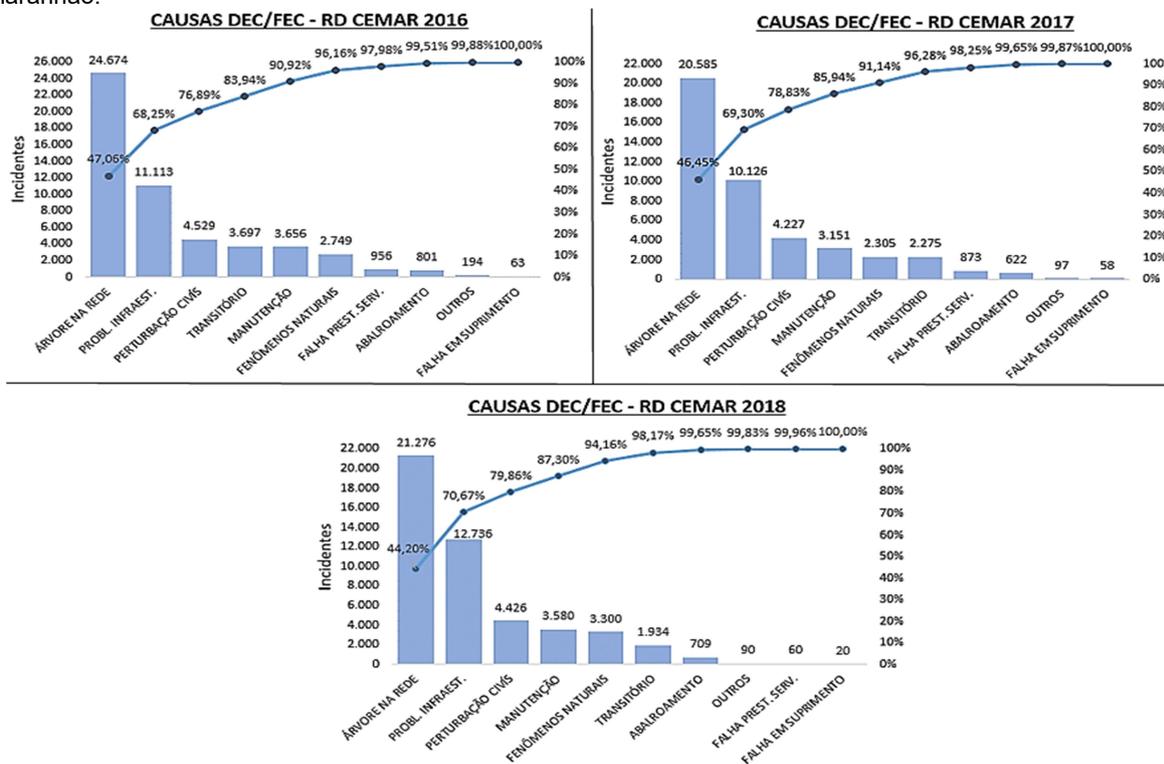
FIGURA 1 – Gráficos de Pareto das causas que impactaram o DEC/FEC da CEMAR em 2016, 2017 e 2018

A partir dos dados obtidos na Tabela 1, foram plotados os gráficos de Pareto (Figura 1) para ilustrar as causas que mais impactaram os indicadores DEC e FEC da CEMAR nos anos de 2016, 2017 e 2018:

Ao analisar os gráficos de Pareto é percebido que as causas que mais impactaram negativamente os indicadores DEC e FEC da CEMAR entre 2016 e 2018 foram incidentes relacionados a árvore na rede e problema infraestrutural, representando 47,06 % e 21,19 % em 2016, 46,45 % e 22,85 % em 2017 e 44,20 % e 26,47 % em 2018 respectivamente.

Com a construção e análise dos gráficos de Pareto, fica claro e evidente que o problema de árvore na rede tem uma influência muito grande nos indicadores de continuidade de fornecimento de energia no estado do Maranhão.

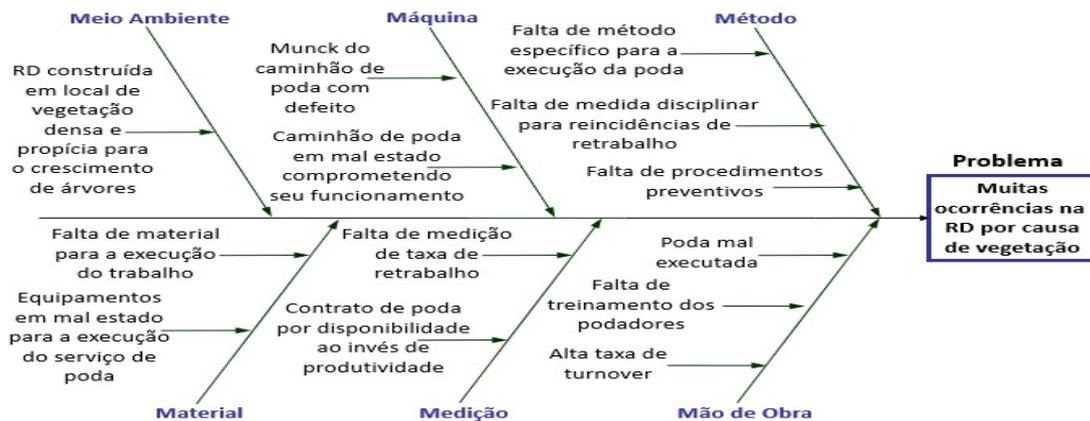
FIGURA 2 – Diagrama de Ishikawa

Visando reduzir os impactos negativos que as árvores geram para a CEMAR, criou-se uma equipe de resolução de problema, composto por três engenheiros de manutenção, um analista de meio ambiente e um analista de projetos. Foi realizado um *brainstorming*, a partir do qual foi gerado um diagrama de Ishikawa (diagrama de causa-efeito) (Figura 2).

A partir do diagrama de Ishikawa foi realizada a análise das hipóteses, em que cada participante da equipe de resolução do problema ponderou o grau de influência de cada hipótese, dando notas mais altas para as consideradas mais relevantes. Dentre as hipóteses levantadas, a maior nota, 5 foi atribuída a 20 % das mesmas, nota média, 3, para 30 %, e nota fraca, 1, para 50 % das possíveis causas levantadas. Cada integrante atribuiu as notas em uma planilha, de modo confidencial, com o intuito de não influenciar os outros integrantes na hora de sua votação. Após a atribuição de todos ser concluída, foram consolidadas as informações em uma base única, sendo observado como hipóteses de maior importância: Falta de treinamento dos podadores, Poda mal executada e Falta de método específico para execução da poda.

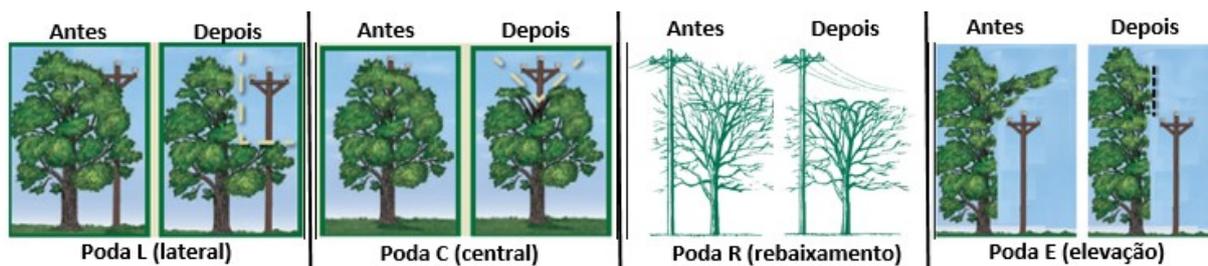
FIGURA 3 – Tipos de podas (3) (4)

- L (Poda Lateral): são as podas executadas na lateral da vegetação. Geralmente são realizadas quando os galhos laterais da planta estão próximos à RD;
- C (Poda Central): são as podas executadas no centro da vegetação. Podem ser realizadas em formato de “V” ou “U”;
- R (Poda de Rebaixamento): são as podas que rebaixam a árvore, deixando-a com menor altura. Essas podas são realizadas em plantas localizadas abaixo da RD;
- E (Poda de Elevação): são as podas realizadas nas partes da vegetação que se localizam acima dos condutores da RD. Esse tipo de poda se faz necessário pelo fato da existência de riscos potenciais de quedas de galhos sobre os cabos energizados.

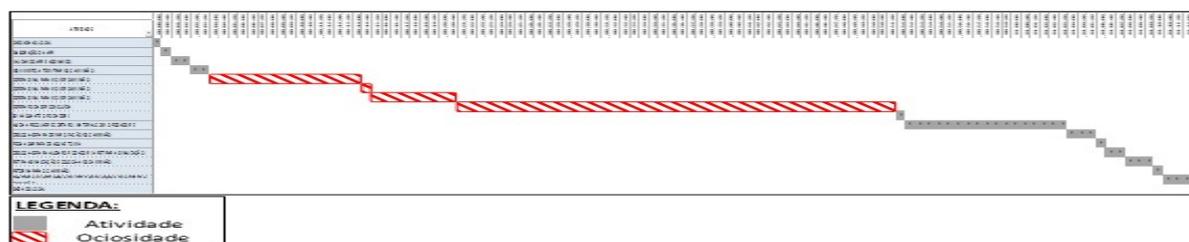
FIGURA 5 – Gráfico de Gantt – Serviços do motorista

O tempo total do serviço da poda AML foi de 1h13min08seg. Com o detalhamento das atividades e os gráficos de Gantt, foi possível observar que três dos quatro integrantes das equipes ficavam ociosos por vários períodos, enquanto o Podador estava sobrecarregado. Nos gráficos de Gantt, o preenchimento sólido representa trabalho, enquanto que o preenchimento listrado em vermelho significa período ocioso (Figura 5).

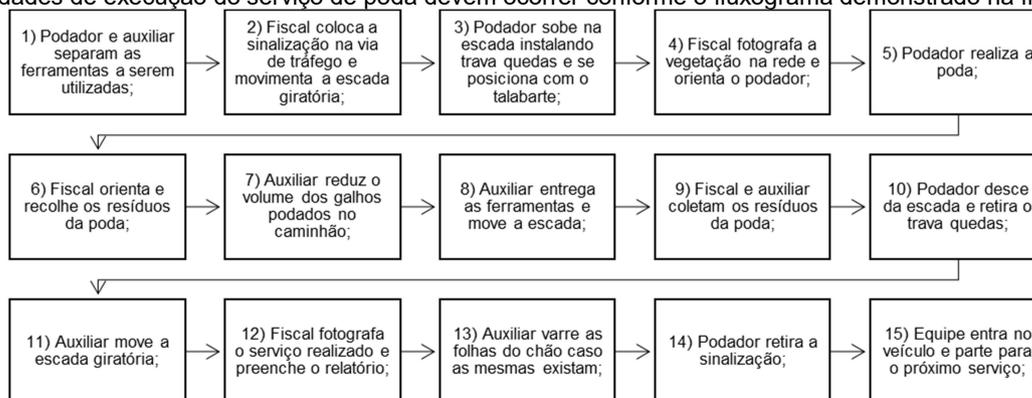
FIGURA 6 – Fluxograma do serviço de poda AML

As atividades de execução do serviço de poda devem ocorrer conforme o fluxograma demonstrado na figura 6:
